## Helyi védettségű épületek értékelőlapjai

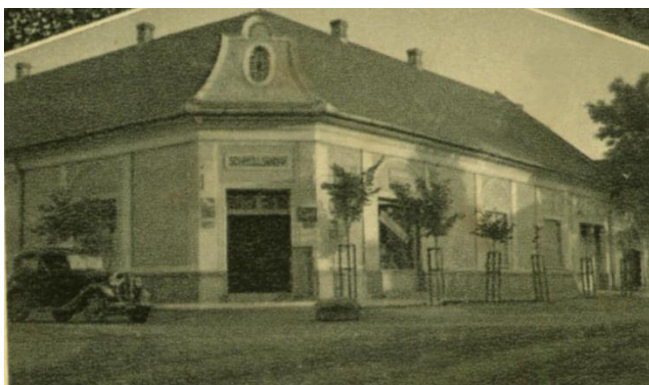
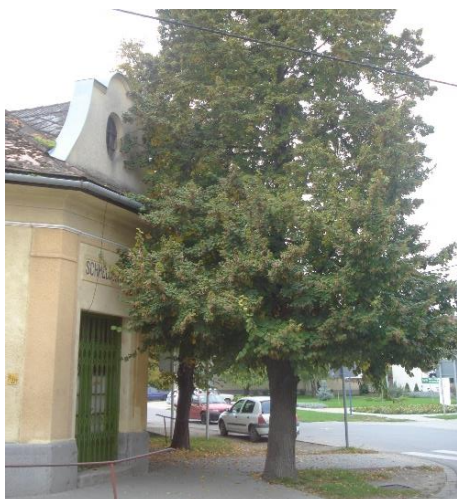
1. **Bajcsy-Zsilinszky u. 4.** hrsz.: 66 Üzlet, eredetileg Schmell (Sárosi) Sándor szatócsüzlete és mellette Baier Henrik hentesüzlete. Épült a 20. század első harmadában.

Indoklás: A településközpont legfrekvenciáltabb útkereszteződésében álló épület nagyrészt eredeti formájában (homlokzatformákkal, tetőfelépítménnyel) maradt fenn. Nyílászáróit részben átépítették. Állapota stabil.

Javaslat: Az eredeti állapot megkutatásával az időközben átalakított nyílászárókat és a színelkalmazást érdemes visszaállítani.

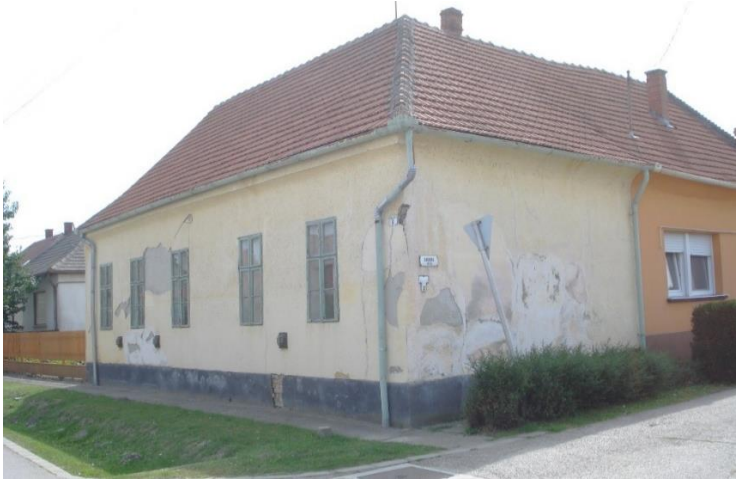
Indoklás: Az épületnek a Templom utca felé lebontották egy részét (ld. archív fotón), nyugati szárnyát (Sarok utca felől) átalakították, de az épület tömege még ebben a formában is településképet formál.

Javaslat: Az eredeti állapot megkutatásával az időközben átalakított épületrész legalább utcai homlokzatát tekintve visszaállítható. Az elbontott házrész is érdemes visszapótolni, legalkalmasabb volna az eredeti funkció (üzlet) céljára létrehozni. A felvizesedést a falnak a járda fölötti átvágásával, a talajnedvesség útjának lezárásával kezelni szükséges.

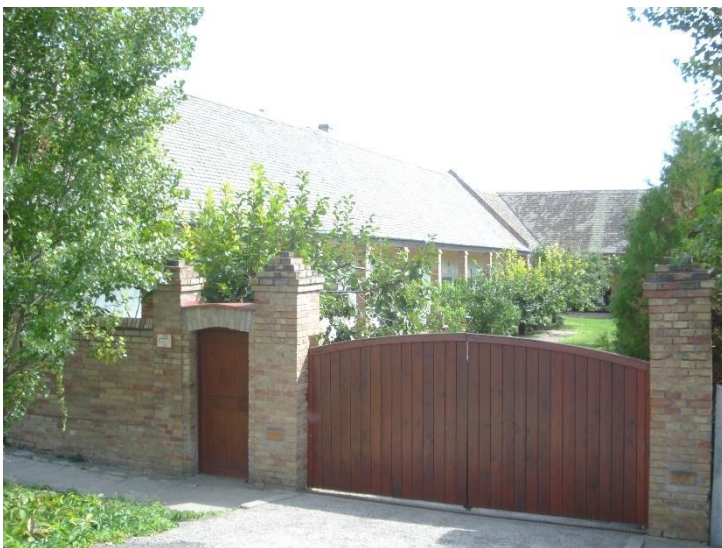
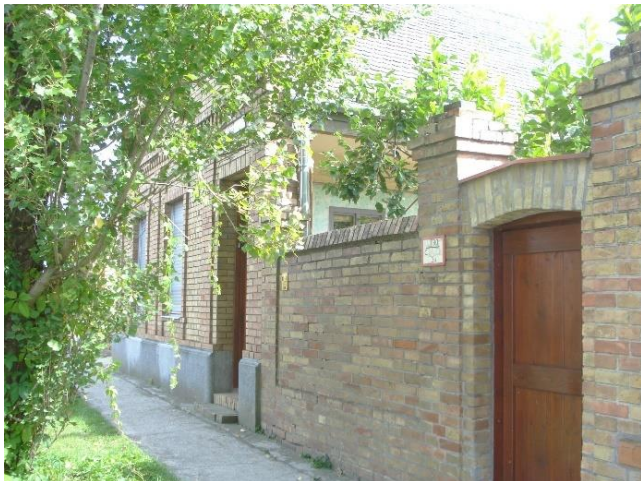
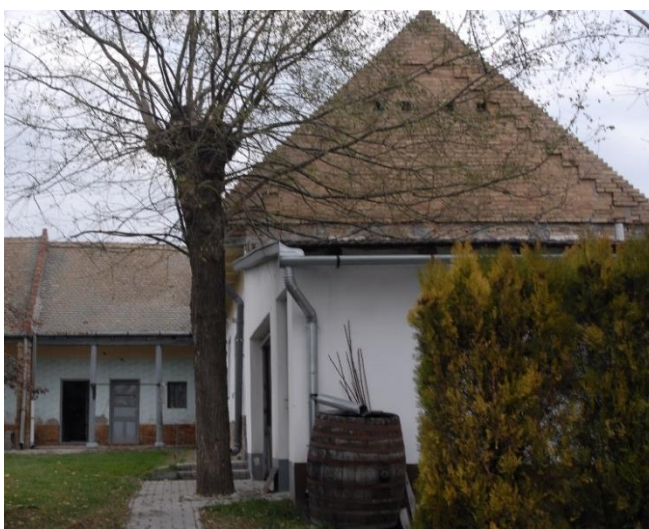
3. **Kossuth utca 1.** hrsz.: 127/8 Lakóház. Épült a 20. század első harmadában.

**Indoklás:** Példásan helyreállított módosgazda-ház. Vörös és sárga pillértéglával burkolt a főhomlokzat, egységes megjelenésű a téglalépcsővel és -kerítéssel. A szimmetrikus nyeregtetős épülettömeg „L” alakú, a hátsókert felé hajlított. Ezt az elrendezést mutatja a kb. 1880-ban készült kataszteri térkép is. A fedés hódfarkú jellegű, kiselemes, valószínűleg helyben készült vékony betoncserep. Az oldalhatáron végignyúló fő szárny tornácos kialakítású. A tornácajtó eredeti állapotában helyreállított, színes üvegbetétjei dekoratívak. Belső kialakítása, nyílászárói, cementbeton tornácburkolata, bútora illeszkedik az épülethez.

**Javaslat:** Az épület jó állapotban való fenntartása. Nagy telke révén kulturális programok, idegenforgalmi célok helyszínéül felhasználható. Az oromfal felső lezárásának szükség szerinti visszaállítására az eredeti formára.

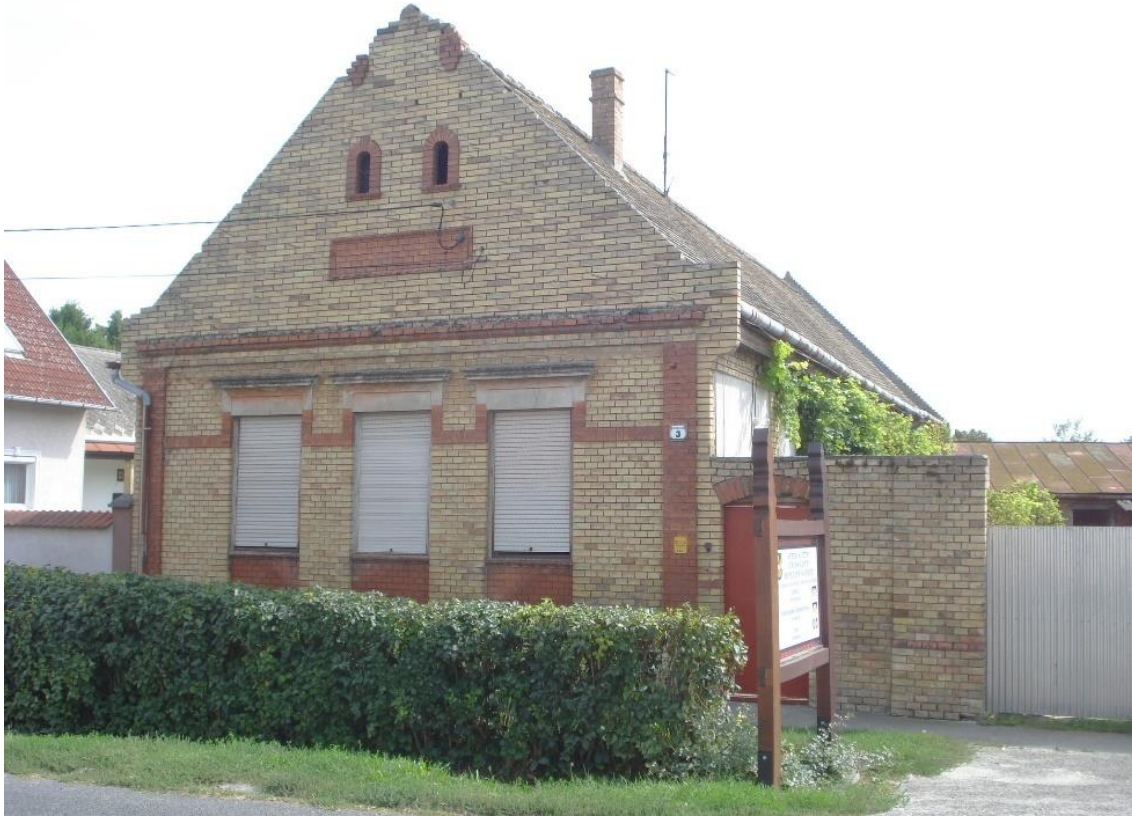
**4. Kossuth utca 3. hrsz.: 128 Lakóház.** Épült a 20. század első harmadában.

Indoklás: Nagy tömegű, nyeregtetős, oldaltornácós gazdaház, viszonylag jó állapotban maradt meg. Utcára néző homlokzatán három egyforma ablakot szimmetrikusan helyeztek el. A téglaburkolat színjátéka egyedi, a sárga és a piros színű téglákat mintázatba rendezték. A fedés kiselemes, valószínűleg helyben készült vékony betoncserep.

Javaslat: A bádogozás és az oromszegélyezés elpusztult, mielőbb pótolni szükséges a további erózió megállítására. Az oromfal felső lezárását és lehetőleg a kerítést is az eredeti állapotba érdemes visszaállítani. A kocsiszín is az épület részének tekintendő.

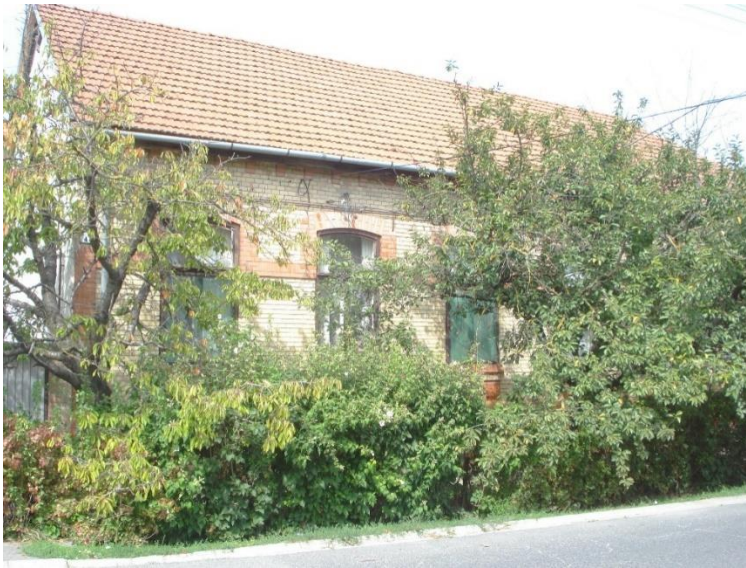
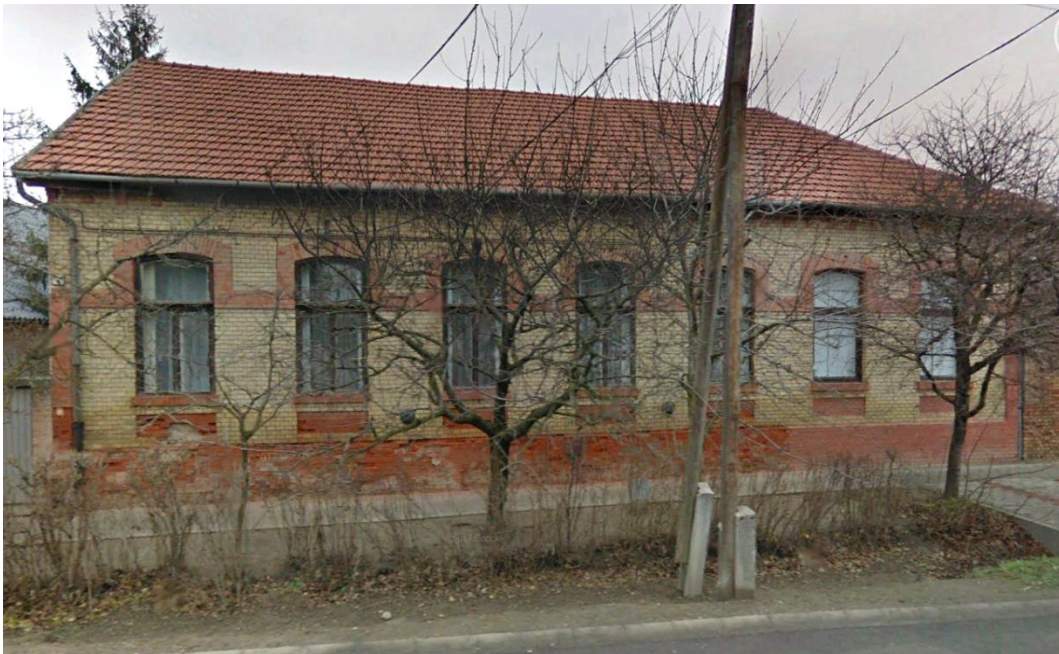
5. **Kossuth utca 4.** hrsz.: 194 Eredetileg Volenik János építette lánya és veje számára. Egykori orvoslakás (Toktr). Épült a 20. század első harmadában. Jelenleg lakóház.

Indoklás: Tekintélyes méretű, 7 ablakos vörös és sárga téglahomlokzatú épület, eredeti nyílászárókkal. A színmintázat rokonságot mutat a vele szemben álló Kossuth utca 3. alatti épületével. A példás felújítás során tetőfedését lecserélték, az anyaghasználat és színalkalmazás kedvező. Két új ablak került a jobb oldali nyílásokba, melyek kismértékben, de eltérnek az eredetitől

Javaslat: A jó állapot fenntartása szükséges. A két újabb ablak lehetőség szerint a régiekkel megegyezőre cserélendő.

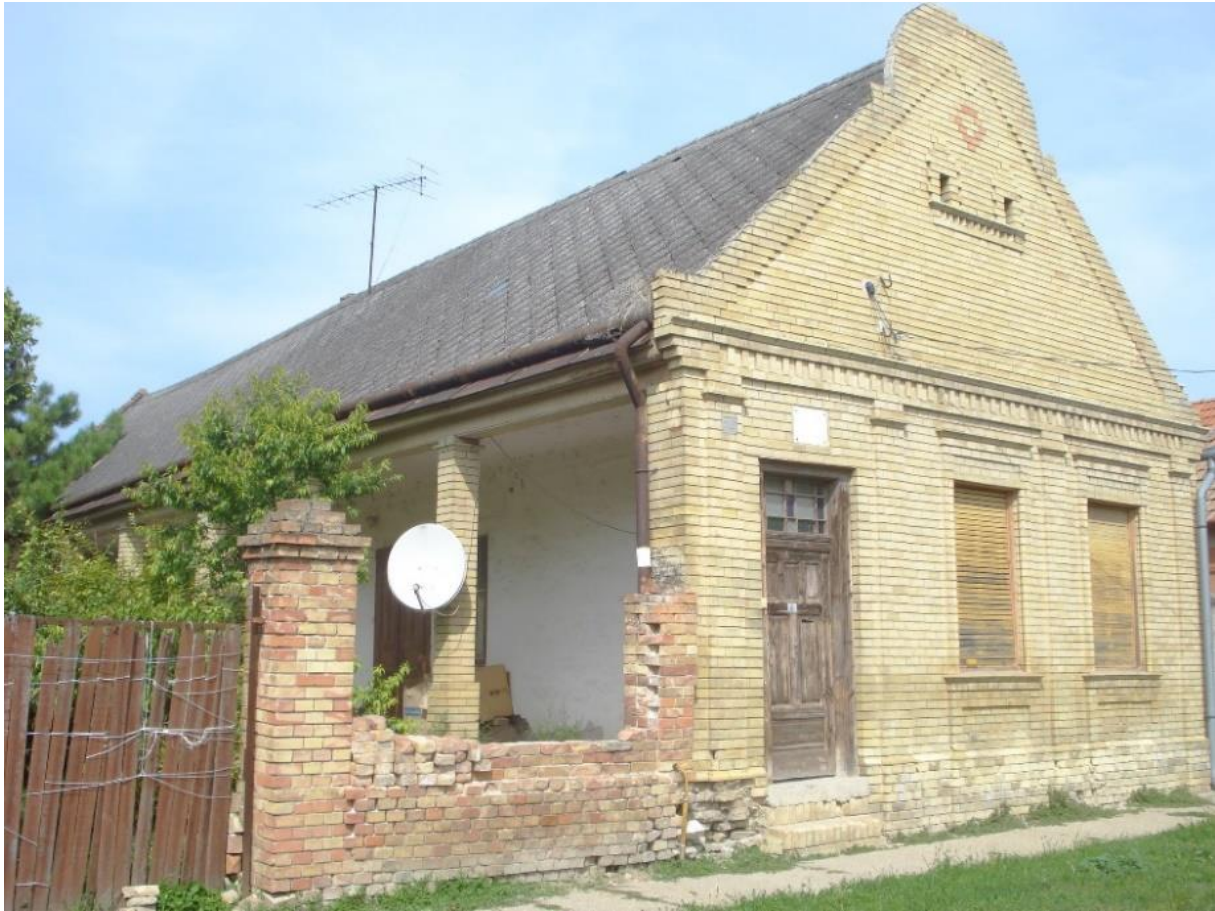
**6. Kossuth utca 6. hrsz.: 193 Módosgazda-ház. Épült a 20. század első harmadában.**

Indoklás: Finom megoldásokkal kialakított oromzatos téglahomlokzat. Sajátos az oromfal-csúcs lezárása, eredetisége vizsgálendő. A tornácajtó fabéletes, színes üvegtáblákkal díszített. A tornác téglapillérekkel van alátámasztva. Az épület stabilnak látszik, tetőzete horpadásoktól mentes.

Javaslat: A homlokzati felvizesedést kezelni szükséges a talajnedvesség útjának elzárásával. A bedőlt kerítést érdemes az eredeti formában visszaállítani.

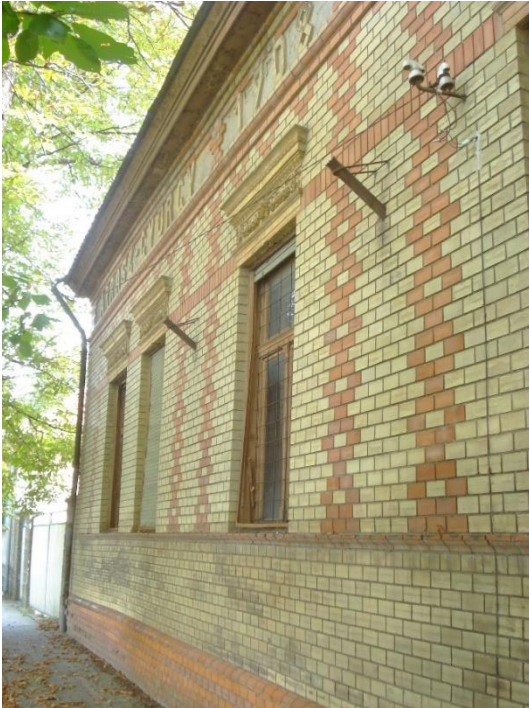
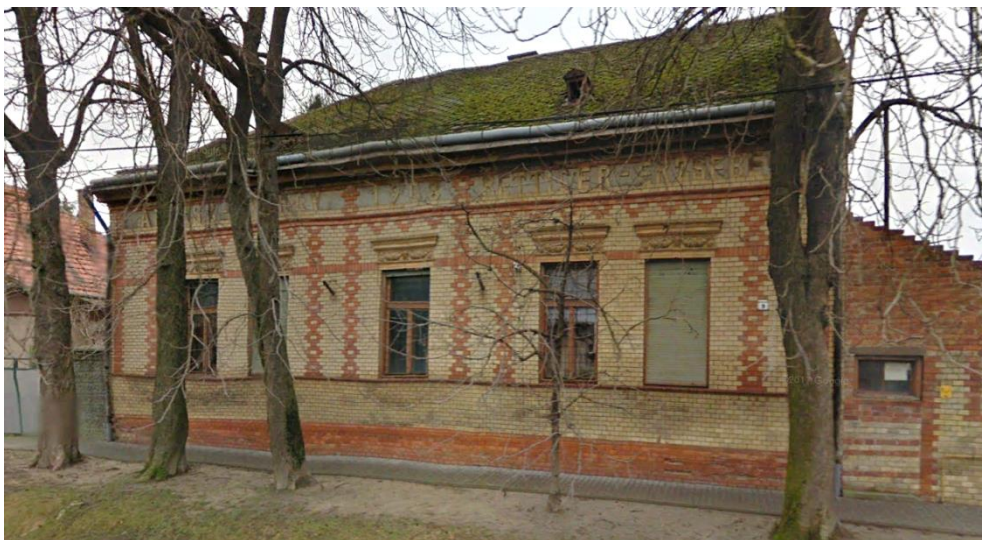
7. **Kossuth utca 9. hrsz.:** 132 Módosgazda-ház, később kultúrterem, jelenleg iroda, épült 1908.

Indoklás: A téглаépület sárga és vörös pillértéglából kirakott, vakolatdísszel is ellátott homlokzatán megformálták a tulajdonosok nevét és egybekelésük évszámát: Arras-Görgy 1908 Rettiger-Erzsébet. Az eredeti nyílászárók 2+1+2 szimmetrikus elrendezésűek, faredőny van beépítve. A belső nyílászárók is eredetiek. A kerítést átépítették, toldalékpület került a ház Ny-i oldalához.

Javaslat: Az épület állagjavító felújítása szükséges. A felvizesedést kezelni érdemes, a tető állapotát, állékonyságát meg kell vizsgálni. A toldalékpületbe beépült téglák felhasználásával a házhoz illő kerítés létesíthető. Az udvaron álló egykori olajütő műhely is a védelem tárgyának tekintendő, vizsgálni kell eredeti állapotát.

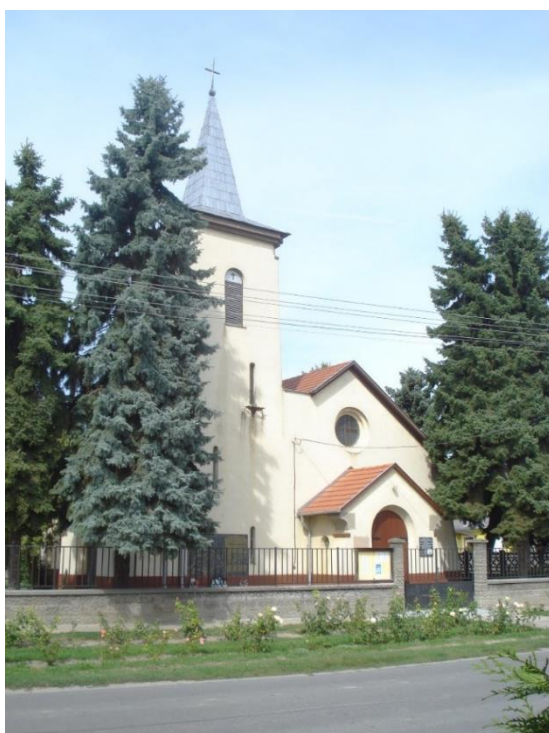
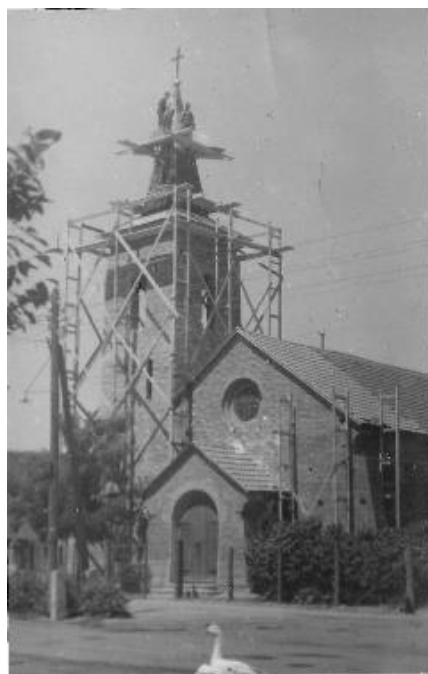
**8. Kossuth utca 12. hrsz.: 190 Szent István Katolikus templom.**

Indoklás: A templomra helyezett márványtábla szerint: „A hartai új templomot, amelyet életében gróf Zichy Gyula kalocsai és bácsi érsek őexcellenciája dr. Möller Károly budapesti építész tervei szerint kívánt felépíteni, váratlan halála után ugyanazon buzgó főpap emlékére Majoros István állampusztai adminisztrátor serény közreműködésével dr. Mosonyi Dénes pécsi nagyprépost építette fel 1942.43.”. Az 1943-ban átadott épület még kisebb, középső tornyos volt (ld. régi képeslapon). Az art deco stílus képviselőjeként ismert neves építész a modern szemléletnek megfelelő egyszerű tömegalakítást alkalmazott. A lakosságcsere (1947) következtében megnövekedett hívőlétszám miatt bővítették ki és lett oldaltornyos kb. az 1950-60-as években. A bővítés keleti irányban a tetőzet hosszabbításával történt, az eredeti épület támpillérei a belső teret tagolják. Az épület állapota jó.

Javaslat: Az állapot megőrzésén kívül egyéb teendő nincs.

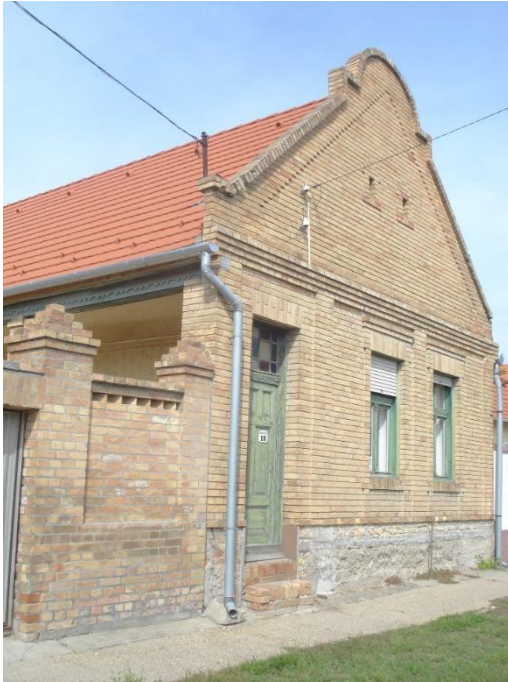
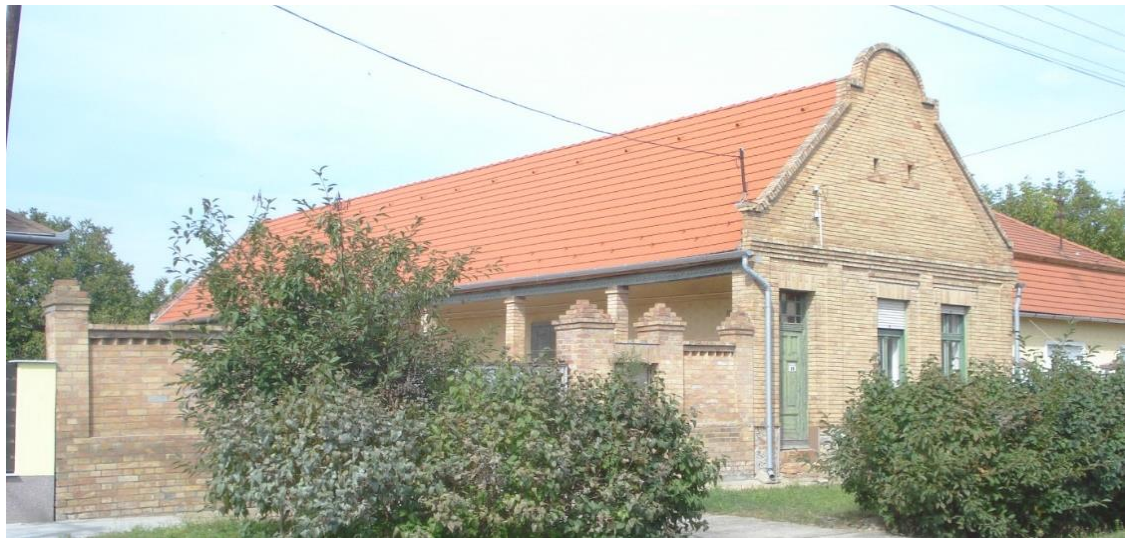
**9. Kossuth utca 18. hrsz.: 185 Gazdaház, épült kb. a 19-20. század fordulón.**

Indoklás: Téglahomlokzatos, teljes utcavonalán téglakerítéses, szépen megtartott, jó állapotú épület. Tornácát téglapillérek támasztják alá. Ablakai, színes üvegetes tornácajtaja is eredeti. Oromfal-kialakítása mintaértékű. A tetőfedést újra cserélték, az anyaghasználat nem zavaró.

Javaslat: A nagykaput jó volna fa anyagúra cserélni az eredeti megoldásnak megfelelően, vagy faburkolattal fedni. A lábazat visszaállítandó.

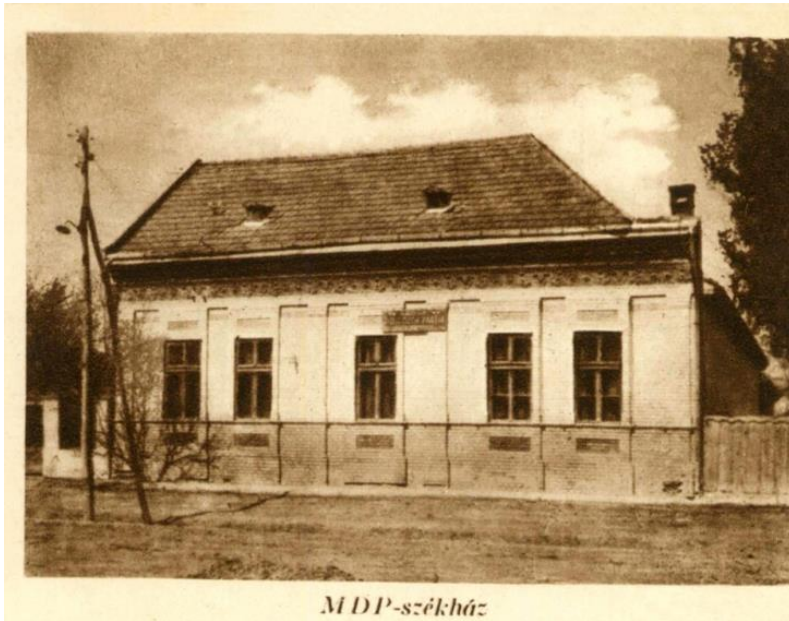
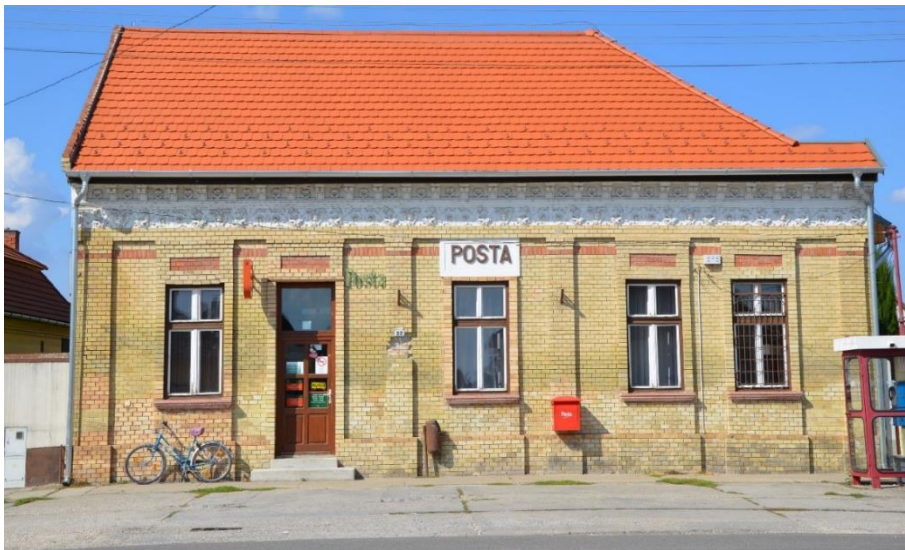
**10. Kossuth utca 22.** hrsz.:182 Postaépület, XX. század első harmada. Schneider Mihály építtette, Arrasz János vette meg tőle.

Indoklás: A téglaburkolatos, vakolatdíszekkel gazdagon ellátott főpárkánnyal lezárt homlokzat a Kossuth utca jellegzetes településképi eleme. A volt nagygazdaház homlokzati képlete eredetileg 2+1+2 volt, szimmetrikusan elhelyezett nyílásokkal, téglaburkolat csak a lábukat fedte (ld. régi képen). A későbbi átalakítás során lefelé megnövelték az ablakok magasságát és az egyik ablak helyett bejáratot nyitottak. A főpárkány kivételével téglaburkolatot húztak az utcai homlokzatra.

Javaslat: A felvizesedés mielőbbi kezelése szükséges a talajpára útjának elzárásával. A hiányzó vagy tönkrement burkolótéglákat jó volna pótolni, cserélni. A „POSTA” feliratot hordozó táblát, szemetesedényt és a postaládát lehetőség szerint el kellene távolítani a homlokzatról. A postaláda a járdaszélen állványra helyezhető át.

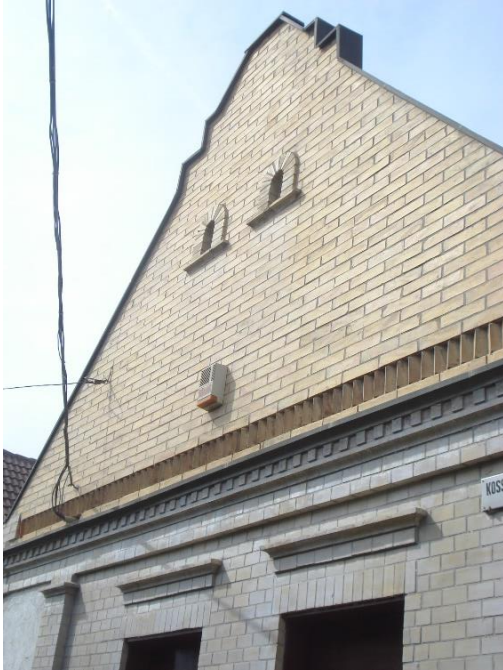
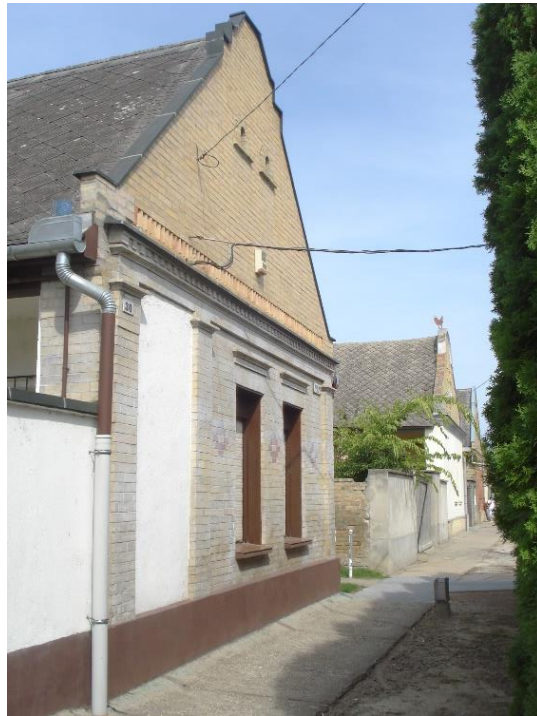
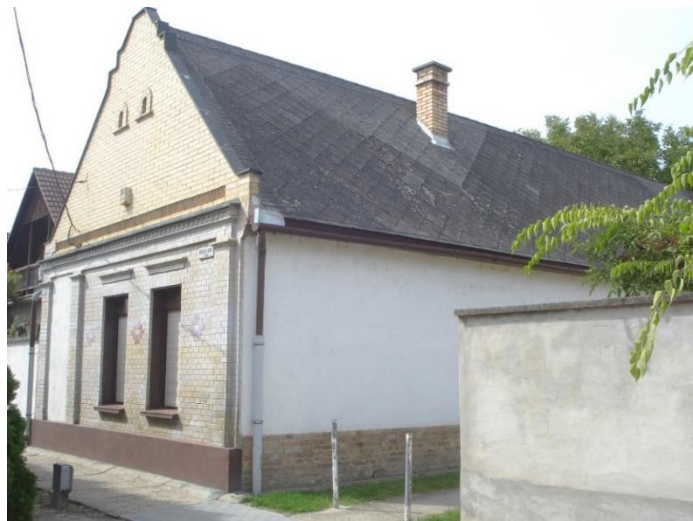
**11. Kossuth utca 30.** hrsz.: 178/1 Gazdaház, épült kb. a 19-20. század fordulón.

Indoklás: az Iskola köz felől hosszan elnyúló, eredetileg hátul keresztzárnyal is ellátott, oldaltornácos, szimmetrikus nyeregtetővel fedett ház. A fedés kiselemes, valószínűleg helyben készült vékony betoncserep.. Oromzatos főhomlokzata sárga pillértéglával kirakott, vörös téglabetétekkel, idomtégglákkal, lizénákat és sormintákat alkotó és fűrészfogas díszítést képező rakástechnikával díszített. Az oromfal felső lezárása egyedi, lépcsős jellegű. Tornácajtóját befalazták, bevakolták, de a ház többi része rendben felújított.

Az oromfal alatti rész a lábazatig át van festve, a lábazat vakolt, elképzelhető, hogy eredetileg téglával kirakott volt. Az épület állapota stabil.

Javaslat: A natúrtégla felületek visszaállítandók. A tornácajtót is javasolt újrakészíteni, ha az épület funkciójába illeszthető.

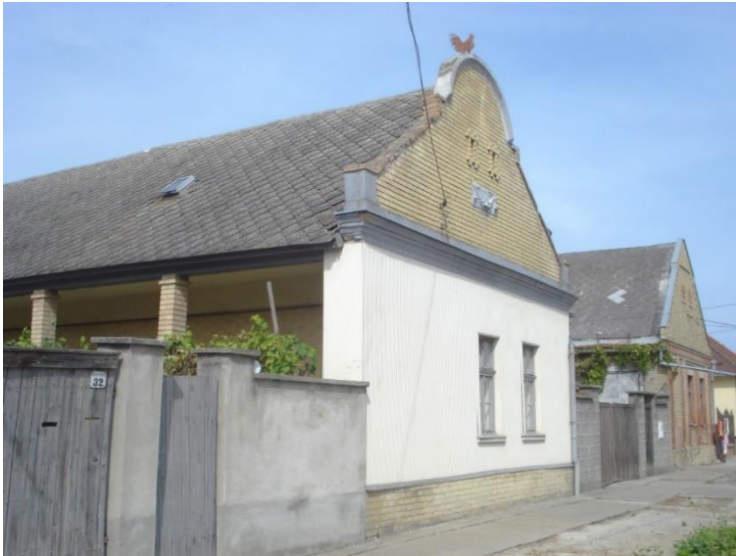
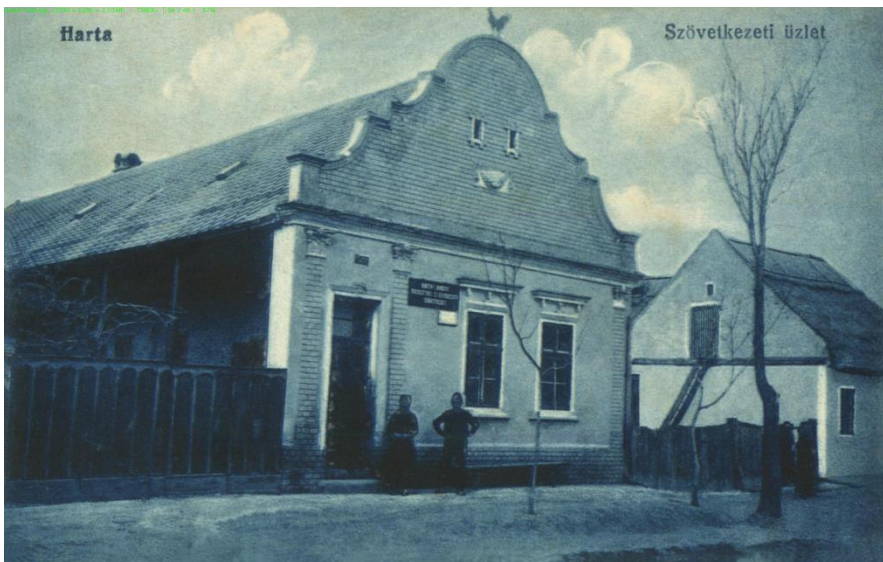
**12. Kossuth utca 32.** hrsz.: 176 Lakóház, volt szövetkezeti üzlet, épült kb. a 19-20. század fordulón.

Indoklás: Szimmetrikus nyeregtetős, tornácos, téglahomlokzatú ház eredeti ablakokkal. Az osztópárkány alatti részre száraztechnológiával fedőburkolat került, a tornácajtót befalzták. Az új burkolat elfedi, vagy megszüntette a bejáratot hangsúlyozó téglapilaszter-párt és oszlopfő-díszítést. Az oromzatot egyszerűsítették a felújítás során, felső félköríves műköidom lezárása megmaradt, rajta szélkakassal. Az oromfalon kialakított tükörben copf jellegű formákkal kialakított domborműves műkőbetét. Finoman megmunkáltak a bádogos elemek. Nincs ereszcatorna. A fedés rombusz alakban rakott kiselemes, valószínűleg helyben készült vékony betoncserép.

Javaslat: A pótlólagos burkolást el kellene távolítani és eredeti állapot feltárásával a homlokzatot érdemes visszaállítani, beleértve a tornácajtót is. Jó volna, ha az üzlet-funkciót visszanyerné az épület első traktusa. A kerítés javításra szorul.

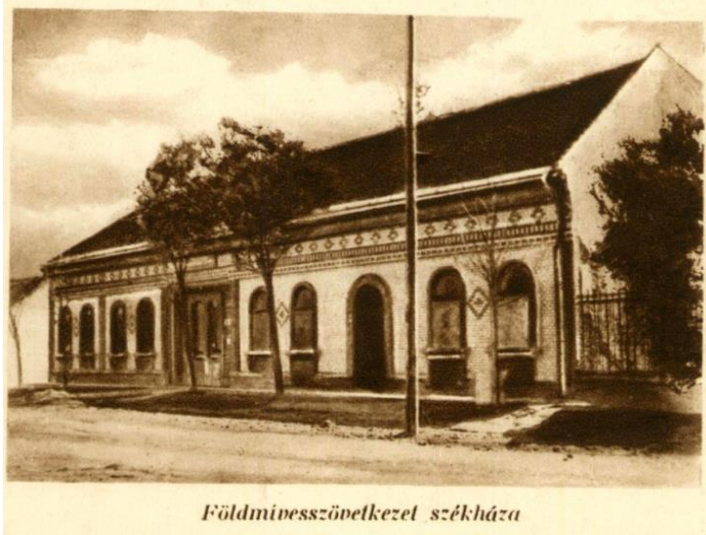
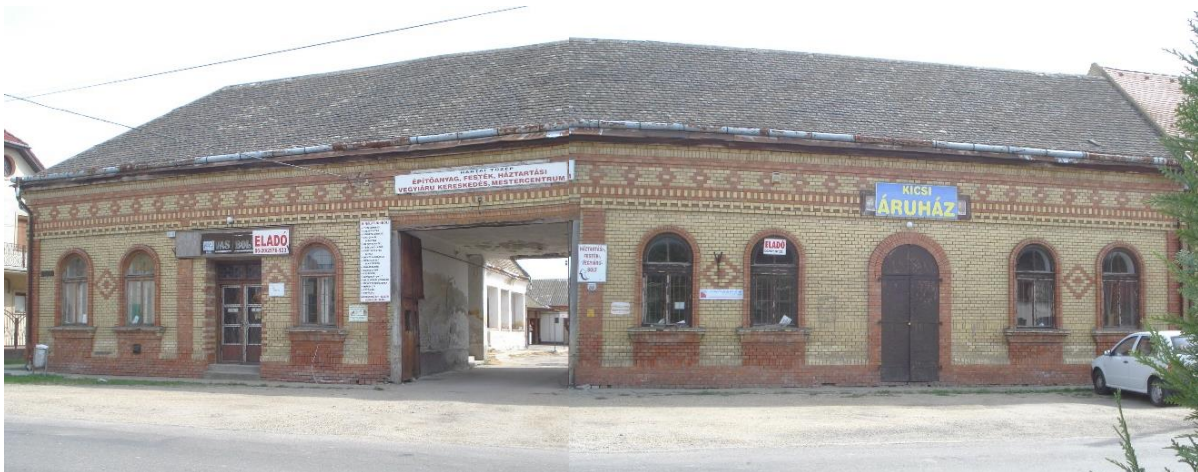
**13. Kossuth utca 33.** hrsz.: 147 Schmidt János / Himpelmann Péter háza, utcafronti szárnya Ipartestületi Olvasókör, Földműves szövetkezet, Volksbund székház, ma építőanyag áruház. Épült kb. a 20. század elején.

Indoklás: Impozáns tömegű, „L” alakú, az Iskola köz (korábban: Templom köz) felől hosszan elnyúló épület. Főhomlokzata sárga és vörös burkolótéglával díszesen kirakott. Homlokzati nyílástengelyeinek képlete 2+A+1+K+2+A+2, eredetileg 2+2+K+2+A+2. Az utólag beépített ajtó kivételével minden nyílászáró félköríves záródású. Az ajtó bevágásától eltekintve az épület híven őrzi eredeti megjelenését. Javarészt apatini cseréppel fedett.

Javaslat: Az eredeti nyílászáró kiosztást érdemes visszaállítani (ajtó helyett ablak). A sérült téglák javítása és pótlása, a csatorna cseréje szükséges az állagromlás megelőzésére. A feliratok táblái eltávolítandók, a tevékenységre vonatkozó hirdetés fugákba rögzített cégérrel oldható meg. Az épület a kedvező fekvése, jelentős alapterülete és tágas udvara révén közfunkciók, vagy közösségi szolgáltatás betöltésére alkalmas. A belső üvegverandás épületrész visszaállítása javasolt.

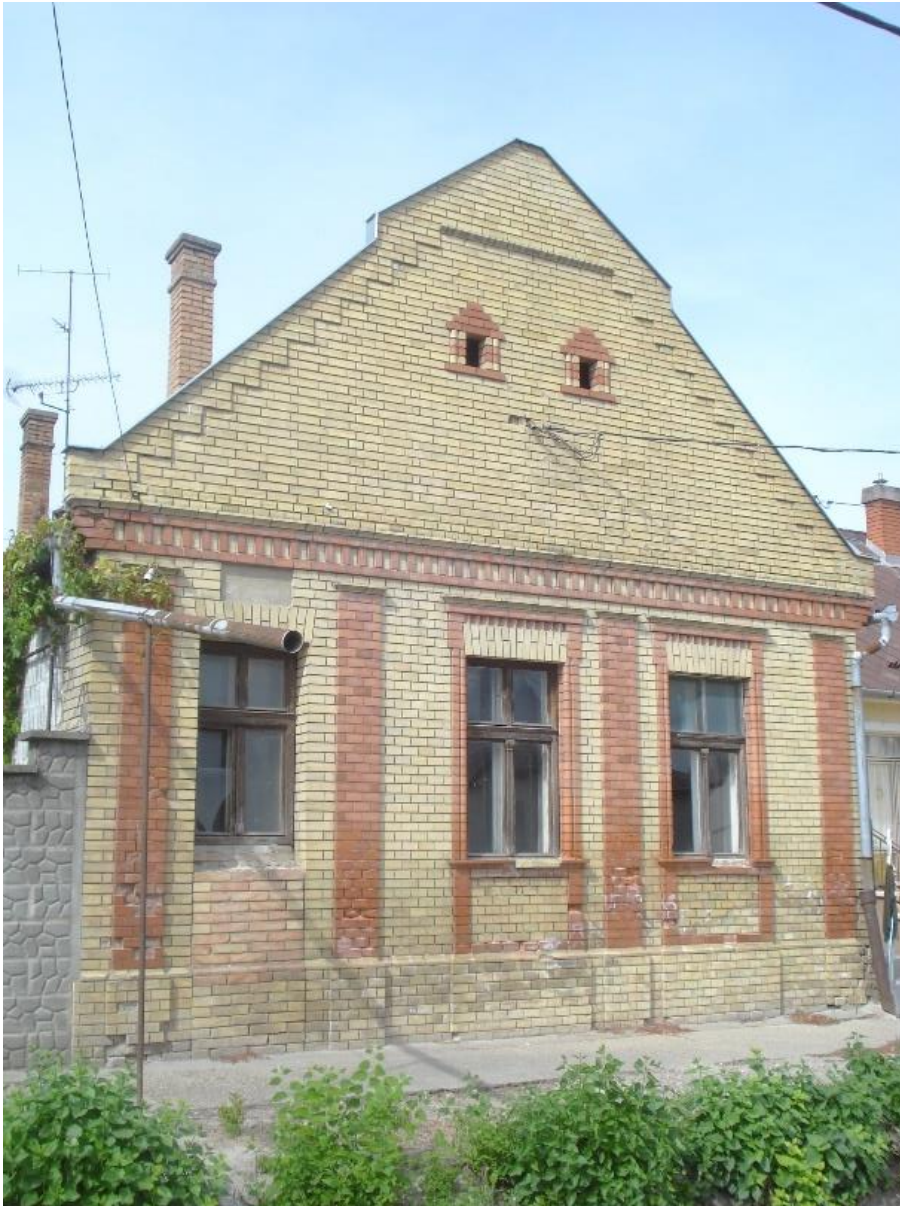
**14. Kossuth utca 34.** hrsz.: 175. Szimmetrikus nyeregtetős, tornácos gazdaház, épült kb. a 20. század első harmadában.

Indoklás: Hangulatos vörös és sárga téglahomlokzatán eredetiek az ablakok. Régebbi átalakítás során a tornágra is ablakot tettek az ajtó helyett. Az oromzaton piros téglabetéttel díszített szellőzőnyílások találhatóak. Az oromfal lezárása íves lehetett. Eredetileg a főszárnyra merőlegesen gazdasági épületrész zárta le az udvart és a királyi kataszteri térkép tanúsága szerint szárazmalmot is tartalmazott. A fedés rombusz alakban rakott kiselemes, valószínűleg helyben készült vékony betoncserep.

Javaslat: A téglahomlokzat javításra szorul, a hiányzó téglák pótlása szükséges és a felvizesedés megszüntetendő. Az oromfal-lezárásnak az eredeti állapot szerinti átalakítása javasolt.

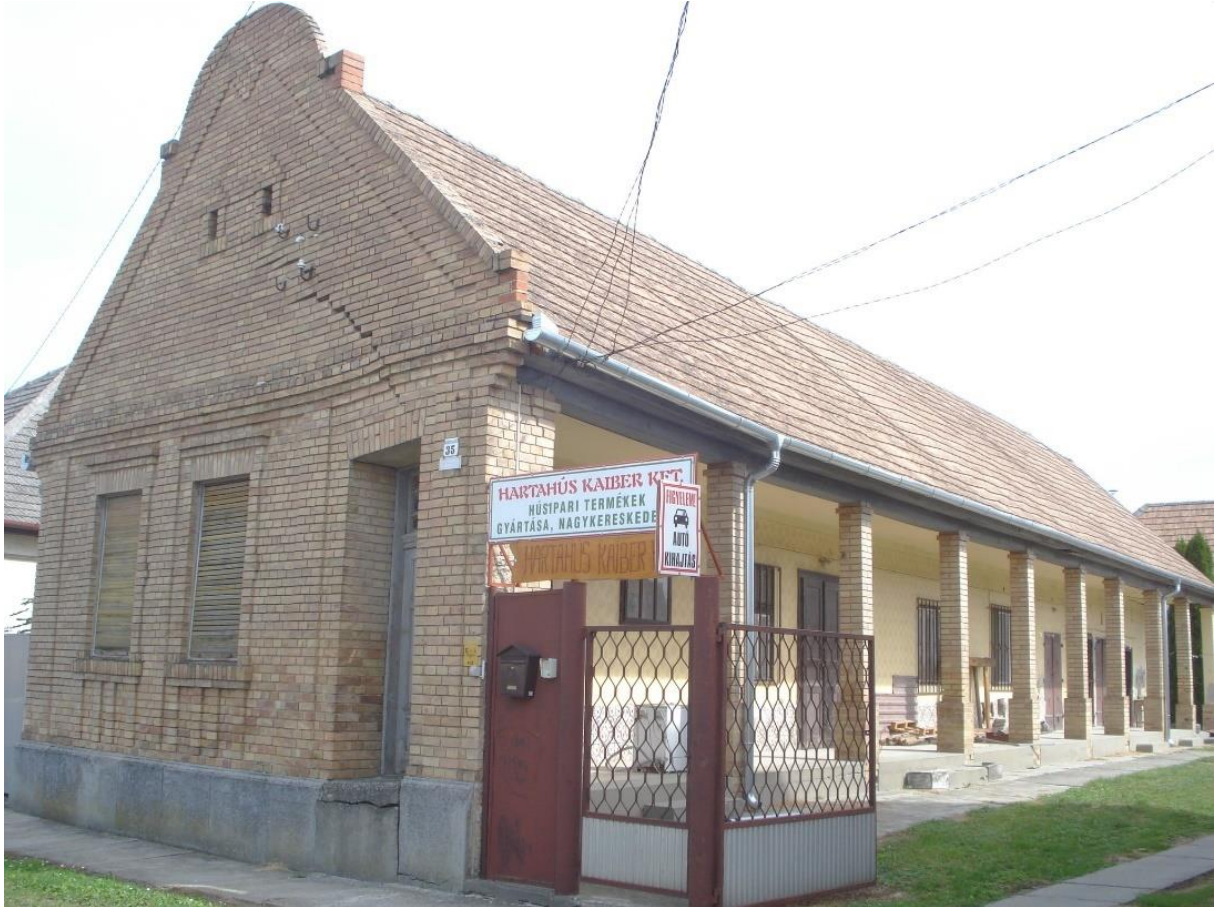
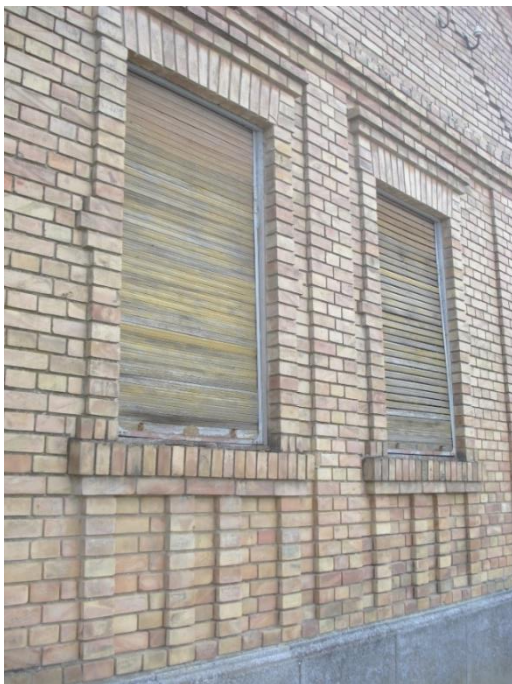
**15. Kossuth utca 35.** hrsz.: 76/1 Gazdasági telephely irodaépülete. A 20. század első harmadában épült. Eredetileg gazdaház, Klam György, majd Klam Henrik háza, kitelepítésük után államosították, majd az Új Élet Tsz. irodája volt.

Indoklás: Szimmetrikus nyeregtetős, tornácos, téglahomlokzatú épület. Tornácán helyben gyártott díszes cementlap burkolat. A tornácajtó előlépcsőjét megszüntették. Az oromzatot félköríves formában zárták le. Az utcafronti épületrész állékonysága kérdéses a homlokzaton végigfutó repedés és süllyedés szerkezeti károsodásra utal.

Javaslat: Az épülettel szemben lévő további három hasonló épület és a közeli sarokház értékei miatt akkor is visszaépítésre javasolt az utcafronti traktus és főhomlokzat, ha a ház többi része menthetetlen.

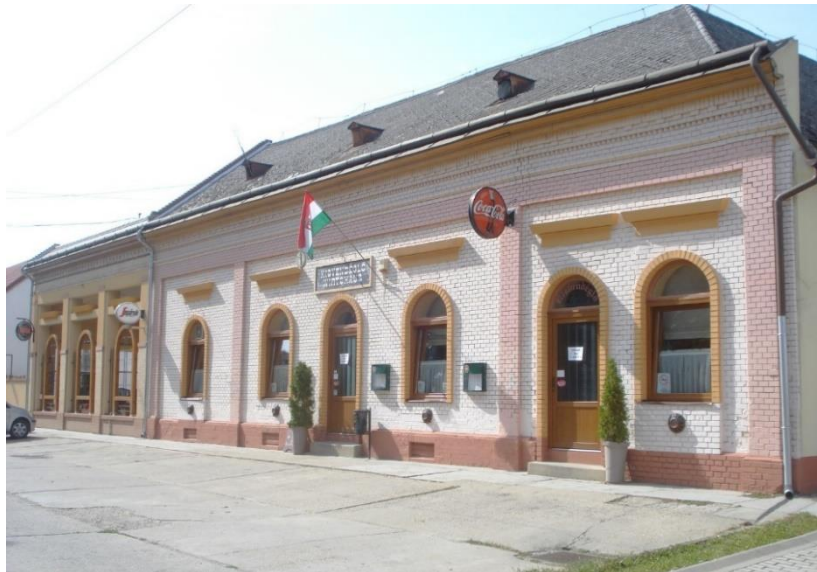
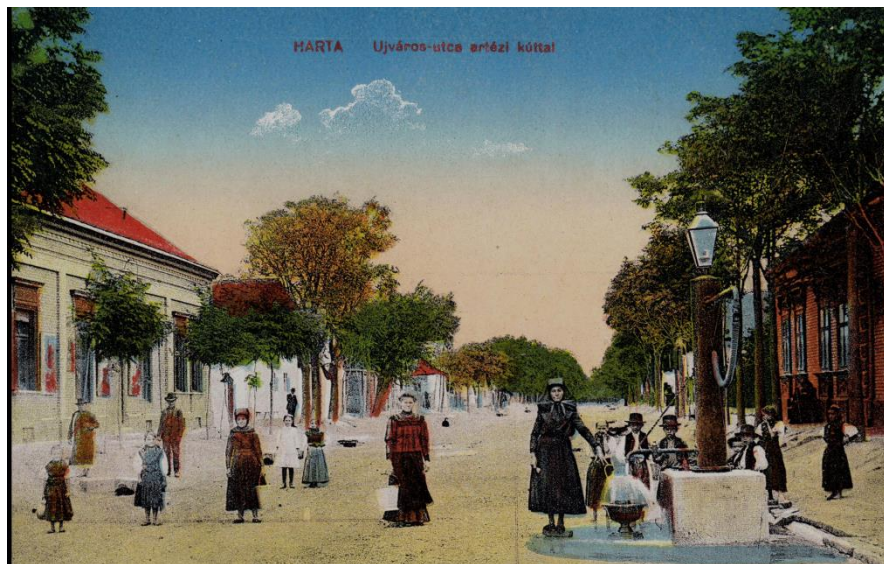
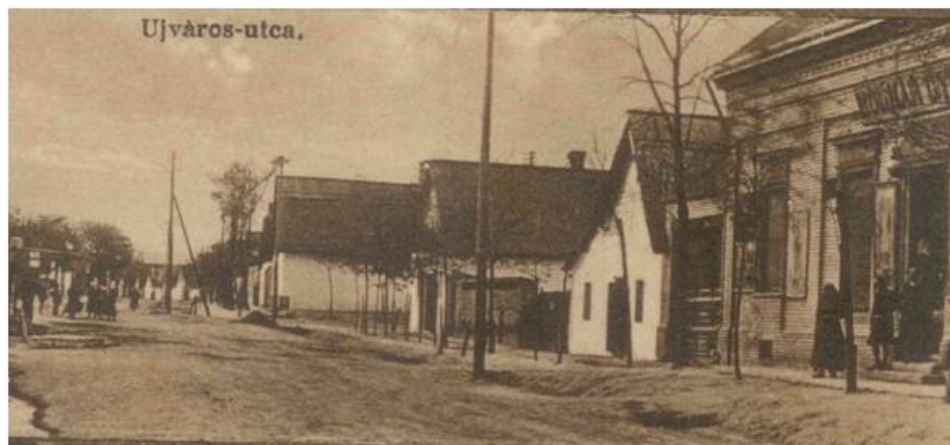
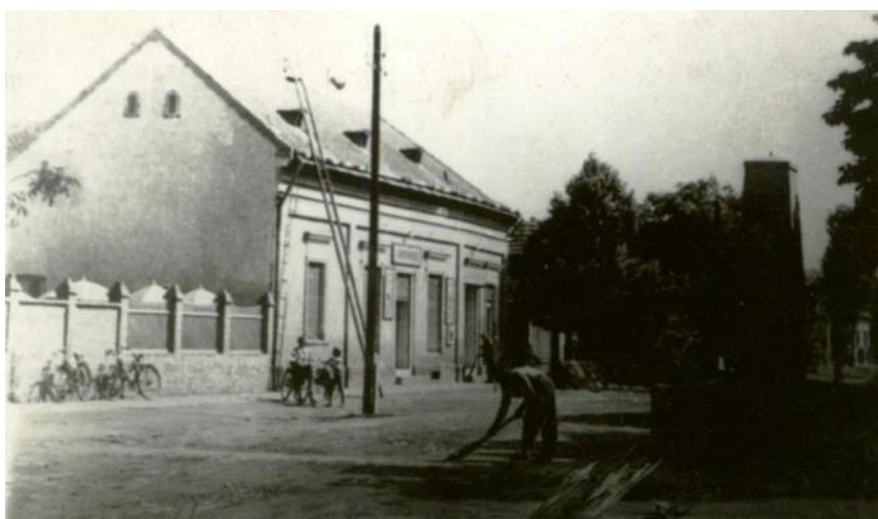
**16. Kossuth utca 48.** hrsz.: 166 Kisvendéglő, eredetileg Molnár Gyula, majd Fröhlich András kocsmája és vegyesáru boltja. A 20. század első harmadában épült.

Jelenlegi állapot

Eredeti (bal oldalon)

Kocsmá a mai terasz helyén (jobbról látható)

A ház jobb oldali traktusában ajtó nyitottak.

Kocsmát elbontották, a házon már két bejárat nyílt.

Indoklás: Utcával párhuzamos nyeregtetős az épület, oldalhatár menti szárnyrésszel. A hátsó udvar felől melléképületet emeltek. Az épület eredetileg bejárat nélküli nagygazdaház lehetett, kapualjában Temetkezési egylet, mellette – a mai gyógyszertár, egykori hentesüzlet felé – kocsmá működött. A nyerstégla burkolatú (sajnos lefestett) homlokzatot lizénák három részre tagolják. Az eredetileg egyenes záródású ablakkivágásokat később alakították félkörívesekké, melyekbe új fa nyílászárókat építettek be. Az időközben vendéglővé vált épület hasonló stílusban kapott teraszbővítést. A hozzáépítés nem bántó, funkcionálisan pedig jól egészíti ki a zárt fogyasztóteret.

Javaslat: Az állagmegóvás dicséretes, viszont a téglaburkolat festését jó volna eltávolítani. Az éttermi bejárat fölötti tábla helyett korhű cégér, vagy önálló betűkből álló felirat volna szerencsésebb (fugákba rögzítve), esetleg üveglapra szórással felvitt hirdetmény is megfelelő lehet. A fedés eternitpala, lehetőség szerint hódfarkú agyagcserépre cserélendő.

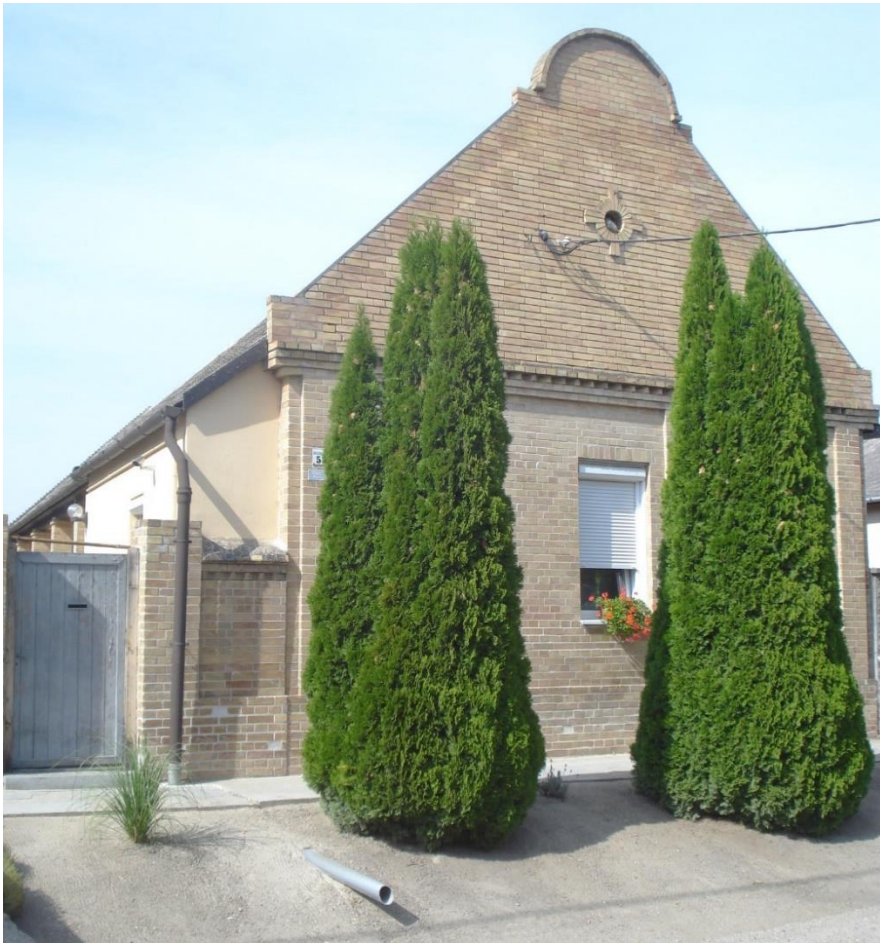
**17. Kossuth utca 52.** hrsz.: 164. Gazdaház, jelenleg lakóház. Épült kb. a 20. század első harmadában.

Indoklás: Szimmetrikus nyeregtetős, oldaltornácós (mely részben már beépített), téglahomlokzatú gazdaház, megmaradt téglakerítéssel. Az osztópárkány fűrészfogasan rakott, az oromzat félkörívesen záródó, a kör alakú szellőzőnyílás keretezett díszítésű. Az új redőnytök látványrontó.

Javaslat: Településképi szempontból a téglahomlokzat és a kerítés megtartása indokolt a mögöttes rész átépítése esetén is. A redőnytöket faborítással lehet takarni, az ablakokat és párkányukat eredeti állapot megkutatásával érdemes visszaépíteni. A tuja nem volt szerencsés növényválasztás, régen jellemzően lombhullató utcai fák díszítették és árnyékolták a homlokzatokat.
