## Helyi védettségű épületek értékelőlapjai

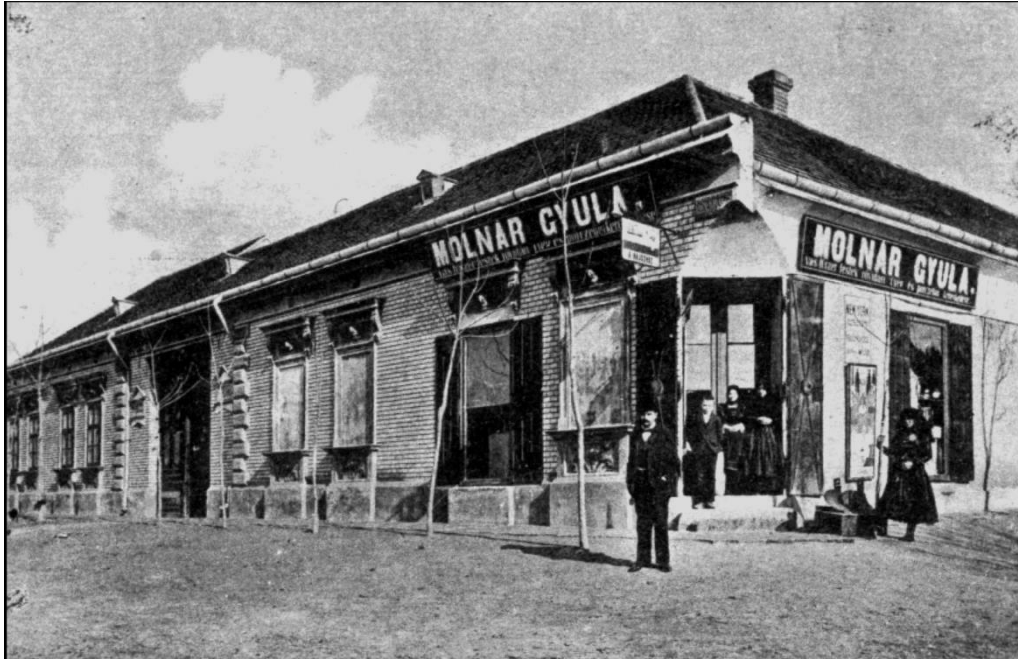
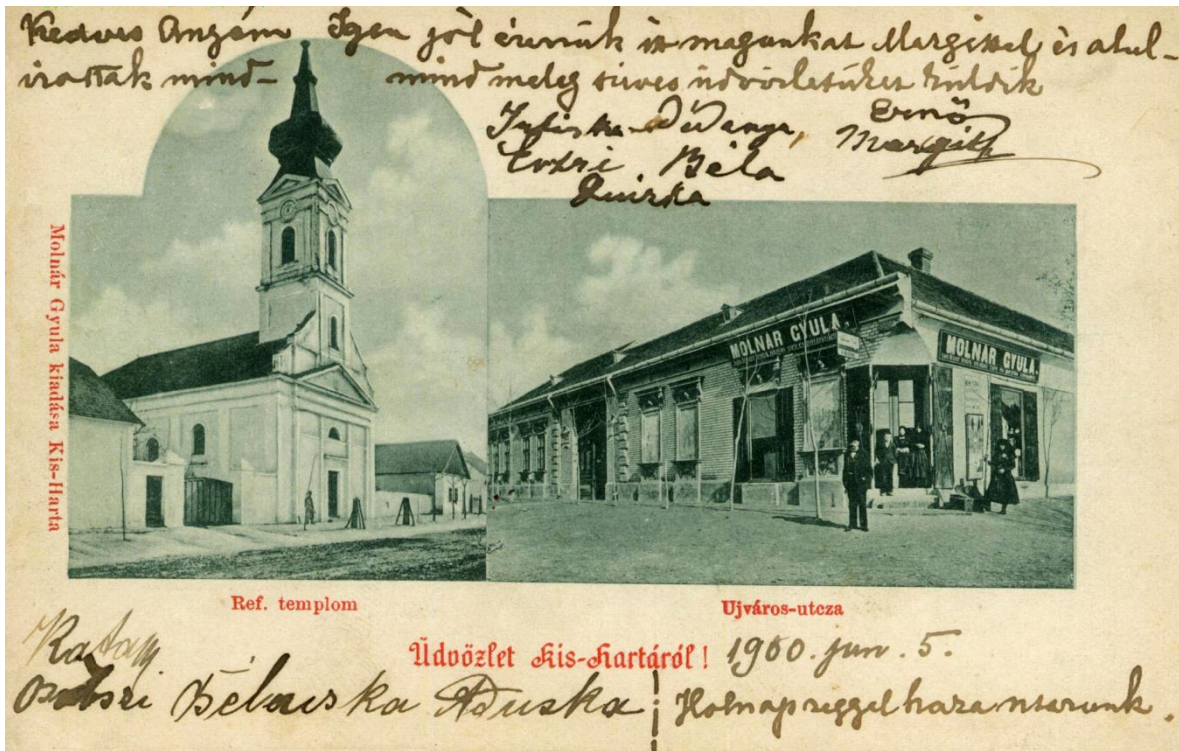
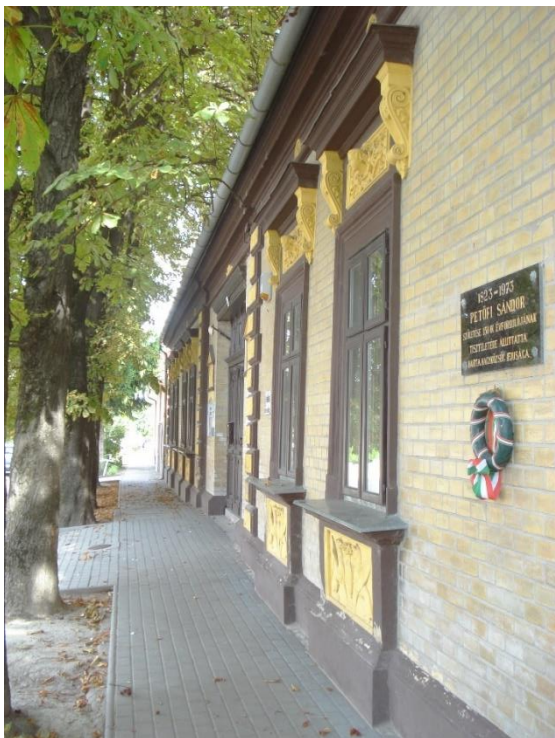
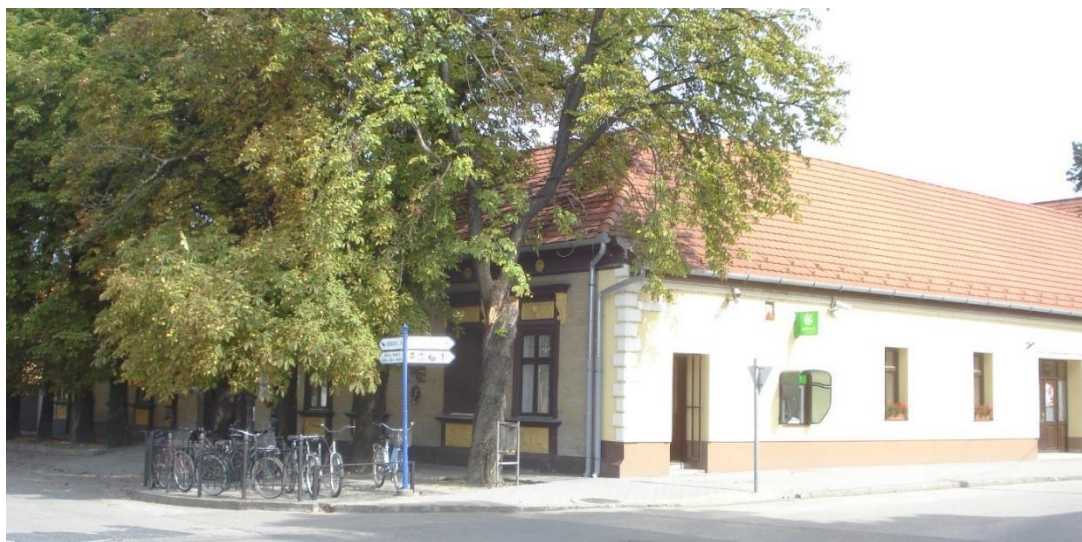
Sarokra kihelyezett bejárat 1900-ban keltezett képeslapon

**Indoklás:** Több épület összeépítésével keletkezett, utcasarkon álló, körülépített udvaros, az oldalhatáron hosszan továbbnyúló, tekintélyes méretű ház. Az épületegyüttes legnagyobb része eredeti. Belső udvarában szépen visszaállították az egykori üveges verandát, a mai könyvtár felőli belső térben eredeti nyílászárókat találunk. Különös érdeme a háznak – a történeti értékeken túl – a Kossuth utcára néző, téglaburkolattal és vakolt tagozatokkal, párkánnyal díszített homlokzat. A többszöri átépítés után szimmetrikus elrendezésben a szárazkapu mindkét oldalán 2+2 ablakosztás alakult ki egy helyen vakablakkal. A Bajcsy-Zsilinszky utca felőli szárny a felújítás során az eredeti jellegét elveszítette.

**Javaslat:** Az állapot-megóvás a fő feladat, emellett felújításkor érdemes összevetni a sötétbarna vakolatszint az eredeti állapottal, hogy korhűbb megjelenést nyerjen az épület. Az újabb szárnynál a sok kisebb utcai bejárat helyett ésszerűbb, tágasabb elosztótérben lehetne gondolkodni.

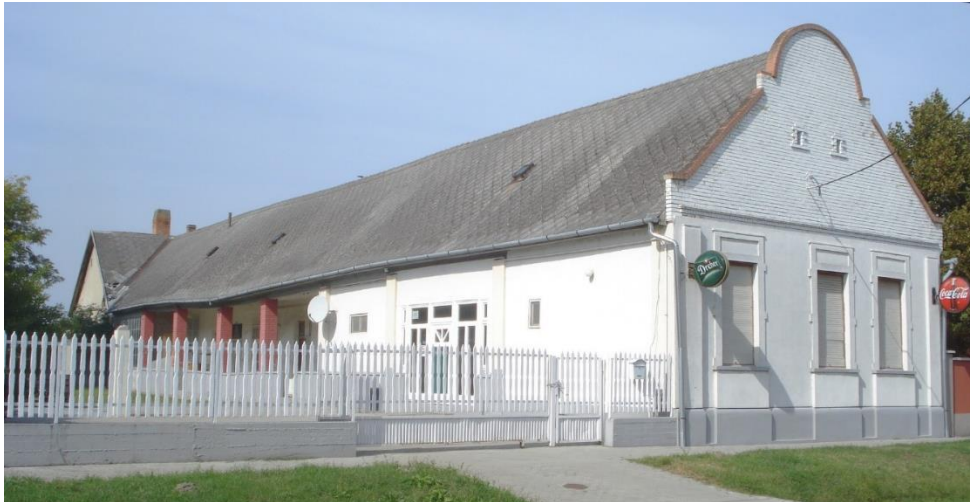
**19. Kossuth utca 60.** hrsz.: 160. Gazdaház, épült a XX. század első harmadában. Egykor Klam János tulajdona volt, majd zöldkeresztként működött. Később kocsmá, majd napjainkban üzlet lett. Belső terében több helység össze van nyitva.

Indoklás: Szimmetrikus nyeregtetős, tornácos (részben üzlet céljára beépített), fehérre átfestett téglahomlokzatú épület. Tömegével és kedvező homlokzati arányaival a környezetét meghatározza. Az oromzat félkörívesen záródó, a két szellőzőnyílás keretezett díszítésű. A fedés rombusz alakban rakott kiselemes, valószínűleg helyben készült vékony betoncserep. Az állagmegóvás dicséretes, viszont a téglaburkolat festését jó volna eltávolítani. Az épület állapota stabil.

Javaslat: Az eredeti állapot megkutatásával az időközben átalakított nyílászárókat és a színalkalmazást érdemes az eredetire visszaállítani.

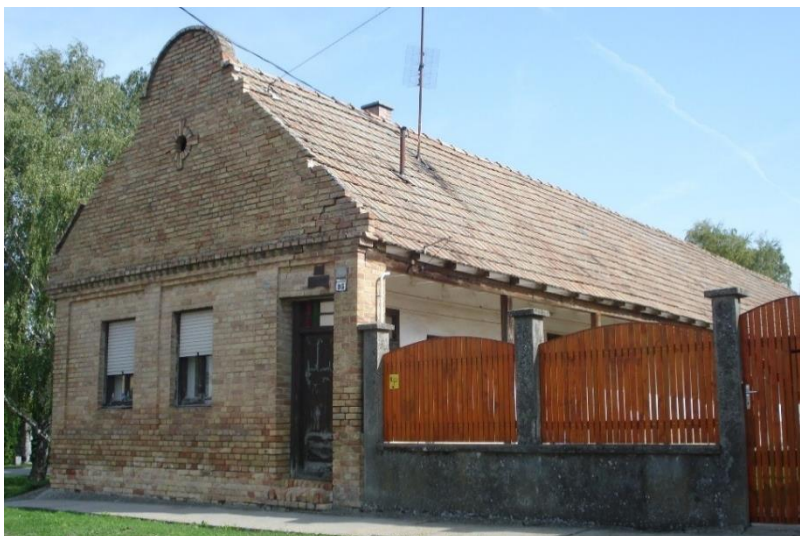
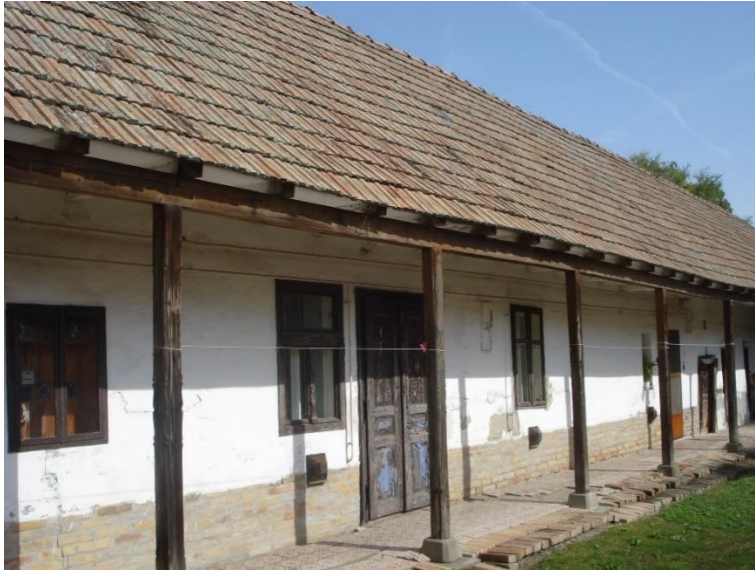
**20. Kossuth utca 95.** hrsz.: 44. Gazdaház, lakóház, épült a XX. század első harmadában.

**Indoklás:** Szimmetrikus nyeregtetős, eredetiben megmaradt téglahomlokzatú, faoszlopos tornácos gazdaház. Az oromzat félkörívesen záródó, a kerek szellőzőnyílás keretezett díszítésű. A főhomlokzat osztópárkánya gondosan kiképzett. A tornácajtó is megvan még téglából rakott előlépcsőjével. A fedés szalagcserép, ereszcatorna nincs.

**Javaslat:** Az épület állaga felújítást tesz szükségessé. Kezeleni kell a felvizesedést, pótolni kell az oromfal szegélyezést, meg kell vizsgálni a sarokrész süllyedését, szükség szerint megoldani a szerkezet megerősítését. Tetőcsere is indokoltnak látszik. Ha az épület állaga nem engedi meg a helyreállítást, vagy csak aránytalanul nagy költségen, akkor – a településszerkezeti szempontból kitüntetett helyzete miatt – új épület létesítésekor az épület tömegét, téglahomlokzatát vissza kell építeni.

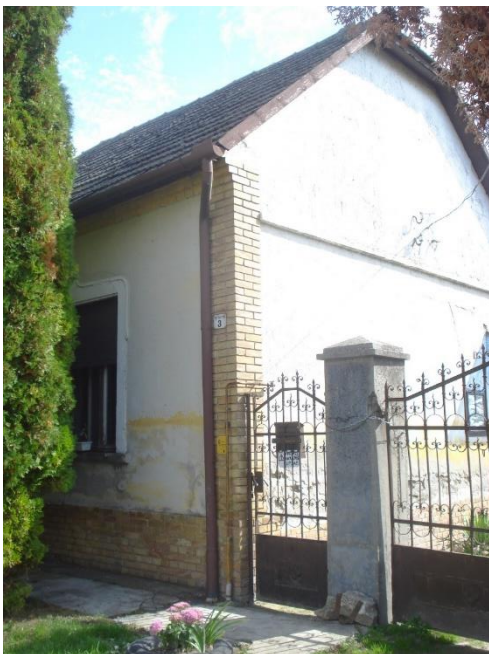
**21. Petőfi utca 3. hrsz.: 296.** Lakóház, épült a XX. század első harmadában.

**Indoklás:** Utcával párhuzamos gerincű lakóház polgárház jellegű kialakítással. Háromosztatú ablakait téglapárkány és vakolatdísz övezi. Pillértéglával kirakott a lábazat, a homlokzati felső párkány és a falsarok, mintegy keretbe foglalva az utcai homlokzatot. Épülethez illeszkedő a kovácsoltvas kapu és kerítésoszlop.

**Javaslat:** A felvizesedés kezelést igényel.

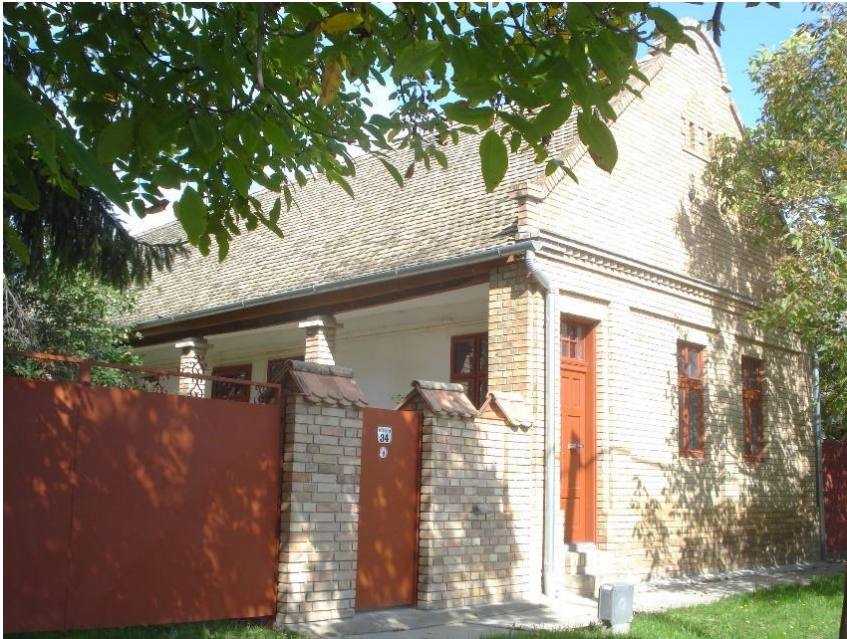
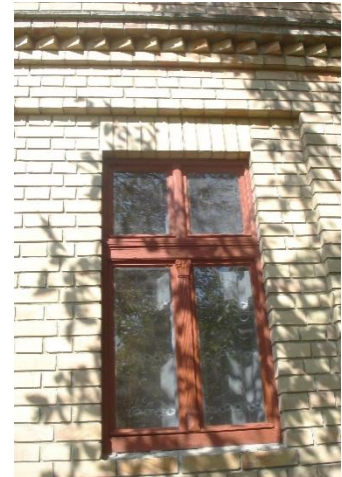
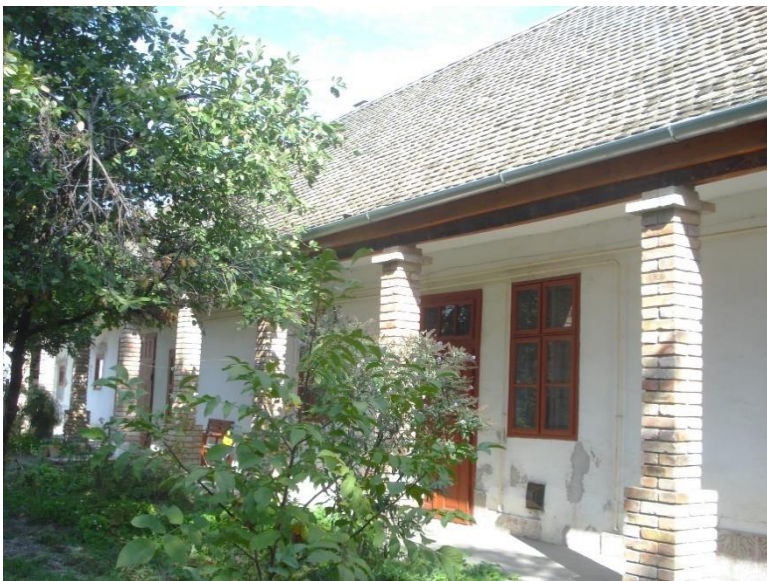
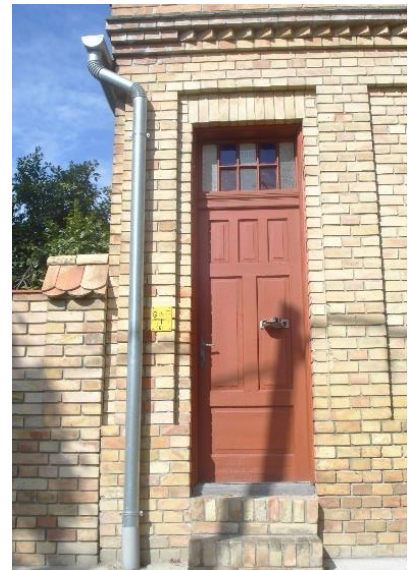
**22. Petőfi utca 34. hrsz.: 355 Módosgazda-ház, 1931-ben épült.**

Indoklás: Szimmetrikus nyeregtetős, oldaltornácos, téglahomlokzatú, eredeti állapot szerint felújított épület. Az értékmegóvás példaszerű. A natúr téglahomlokzatborítást, tornácpilléreket, kerítést, előlépcsőt megőrizték. A homlokzatszíntések (osztópárkány, lizénák, szellőzőnyílás-keret, félköríves oromfallezárás, oromzatszegélyezés) épségben vannak. A tetőfedés apatini cserép, illeszkedik az épület megjelenéséhez..

Javaslat: A jó állapot további megőrzése.

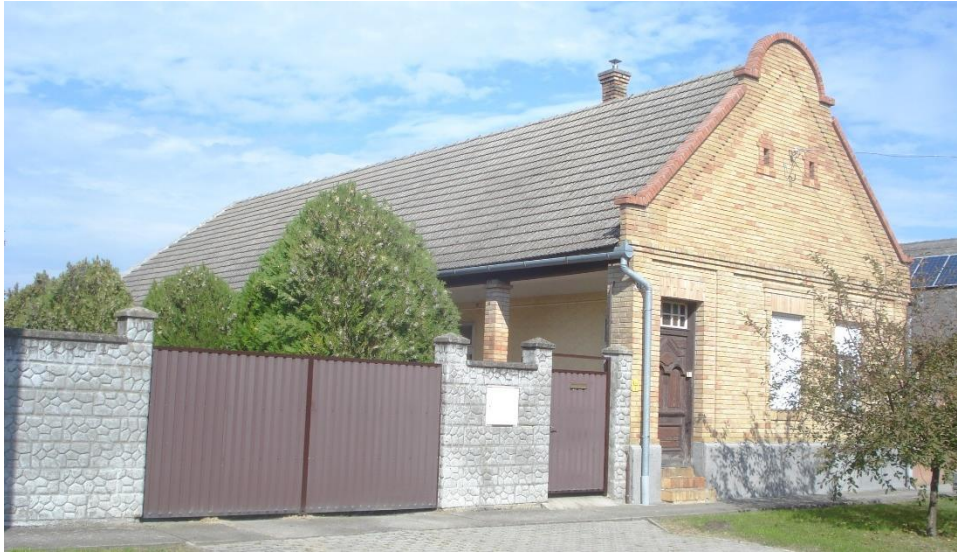
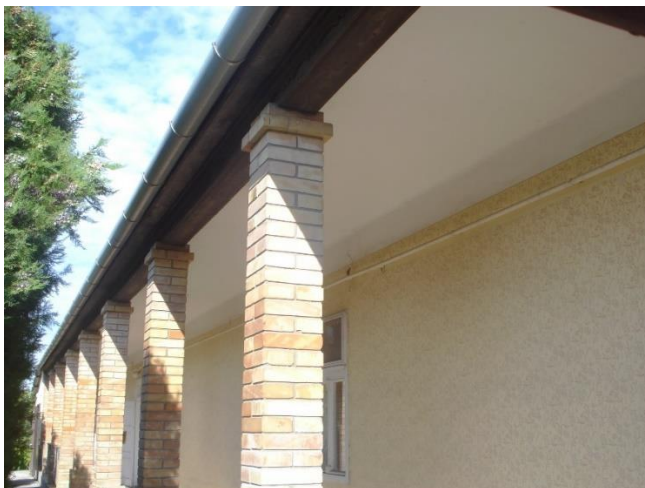
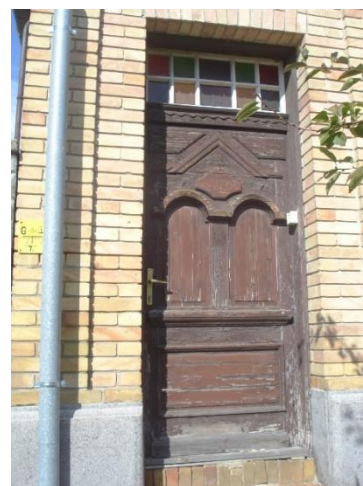
**23. Petőfi utca 52.** hrsz.: 366 Módosgazda-ház, épült a XX. század első harmadában.

Indoklás: Szimmetrikus nyeregtetős, oldaltornácos épület. A téglahomlokzat és a ablakok eredeti állapotukban megmaradtak. A tornácajtó és téglából kirakott előlépcsője is eredeti. Az oromzaton piros téglabetéttel díszített szellőzőnyílások találhatóak. A cementcserépfedés illeszkedik az épület megjelenéséhez.

Javaslat: Az állapot megőrzése szükséges.

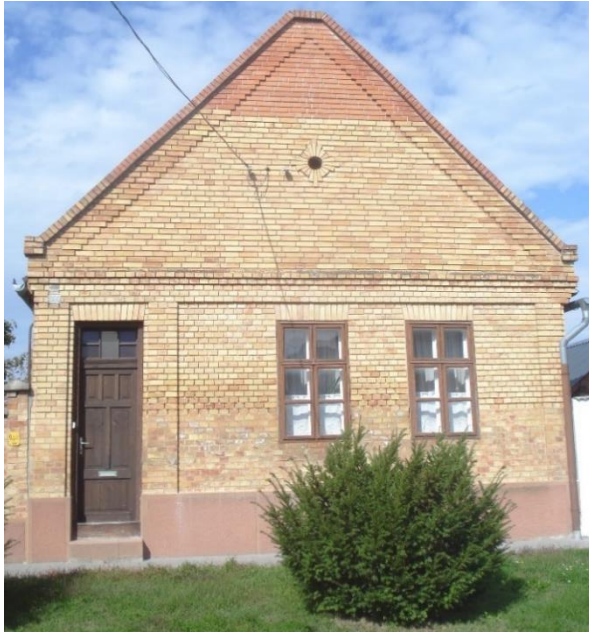
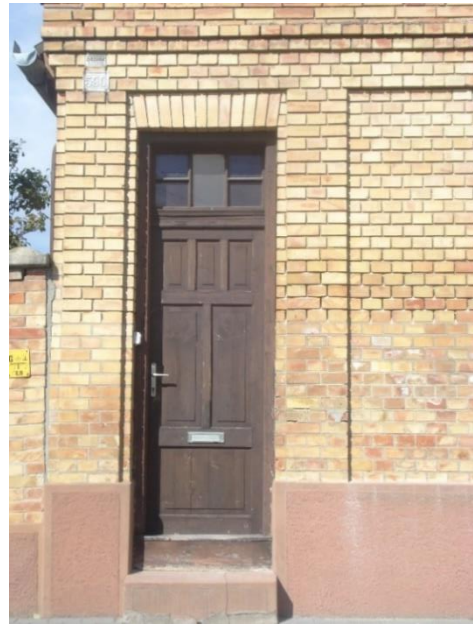
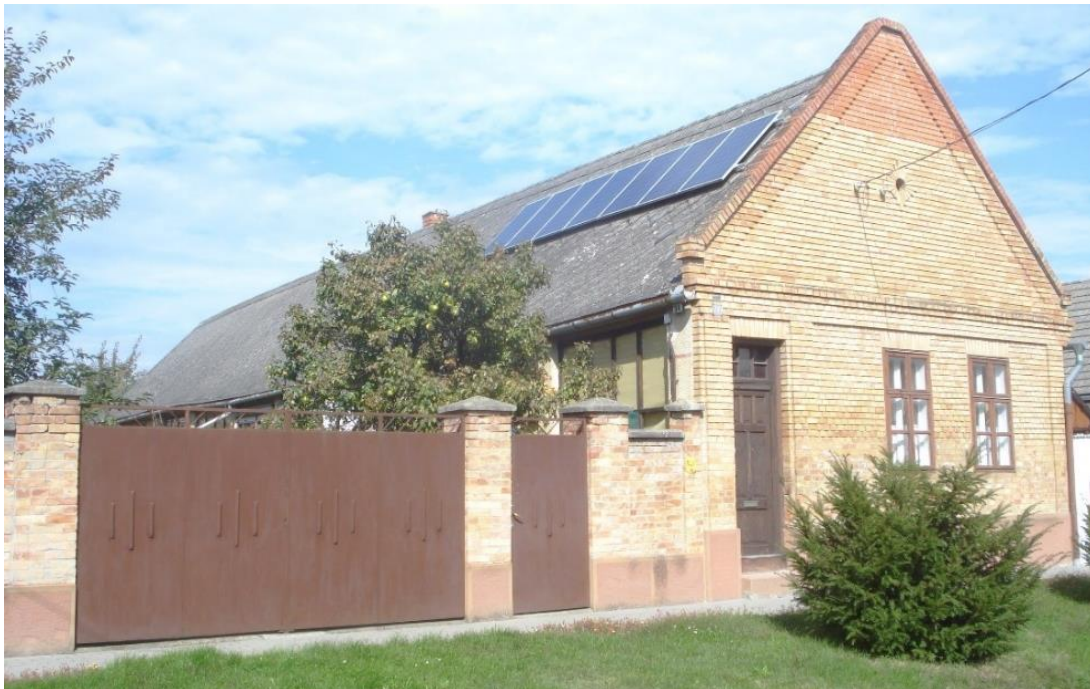
**24. Petőfi utca 54.** hrsz.: 367 Módosgazda-ház, épült a XX. század első harmadában.

Indoklás: Szimmetrikus nyeregtetős, részben beépített tornácos gazdaház. Burkoló téglával kirakott főhomlokzatán a megrongálódott sárga téglákat piros téglával pótolták, elképzelhető, hogy nem háromszögletű volt a lezárás, de az épület eredeti jellegét ez a beavatkozás nem változtatta meg bántóan. A téglafugázásból arra lehet következtetni, hogy a felvizesedést szárító injektálással kezelték. Eredetiek az ablakok és a tornácajtó. Megmaradt a téglakerítés is. A fedés rombusz alakban rakott kiselemes, valószínűleg helyben készült vékony betoncserep. A tetőre napelemeket helyeztek fel.

Javaslat: Az állapot megőrzése szükséges.

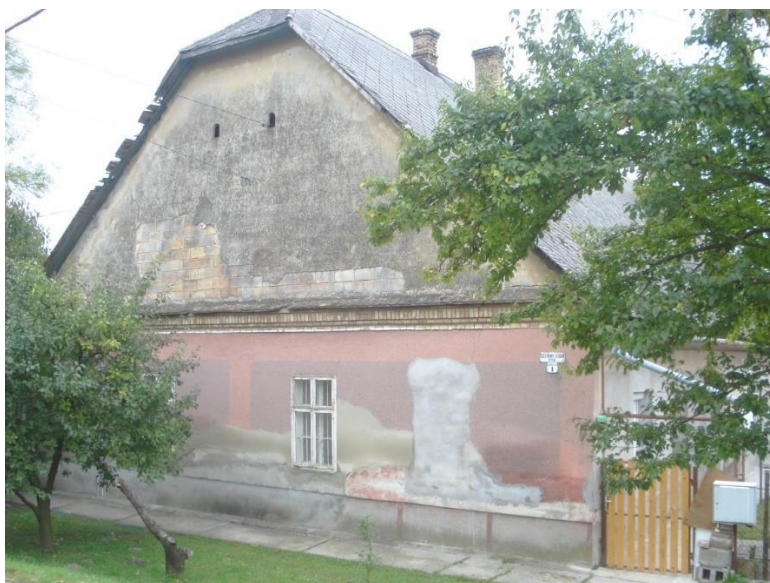
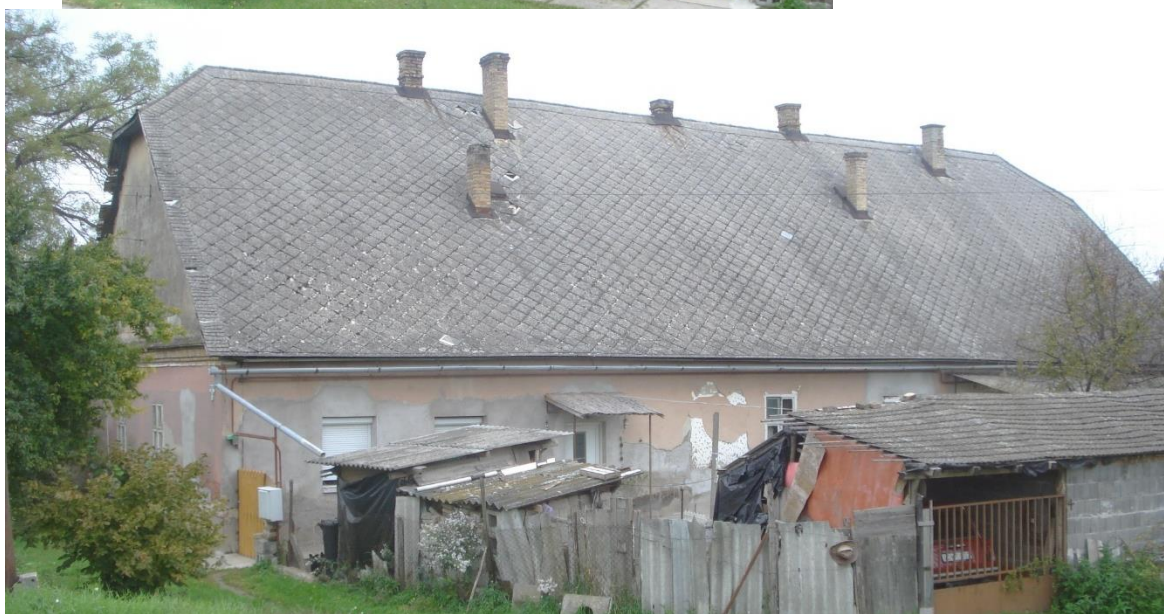
**25. Széchenyi utca 1. hrsz.: 200 Volt Nagykocsmá, épült a XIX. század végén.**

Indoklás: Harta legrégebb épületeinek egyike, már az 1882. évi kataszteri térképen is szerepel. A régi országút (és a mai 51-es út) mellett állva a hartai településképet meghatározó látványt nyújtott a jelentős épülettömeg. Földszintes ugyan a ház, de alaprajzi méretei tekintélyesek 13,5 x 29 m, a százötven évvel ezelőtti, falun járatos építési technikák kereteit feszegetve szokatlanul nagy tetőidom valósult meg. Jelentős átalakításokkal több lakórészt alakítottak ki benne. Az elmúlt időszakban gondok voltak a vízelvezetéssel.

Javaslat: Eredeti állapot szerint felújítva idegenforgalmi szerepet tölthetne be. Amennyiben a helyreállítás nem lehetséges, az új építés során a településképben és településtörténetben betöltött szerepe miatt a hagyományos anyaghasználat és jelenlegi kubatúra megőrzése mellett lehet új épületet kialakítani. A melléképület bontása indokolt, újat a főépület látványának takarása nélkül lehet kialakítani.

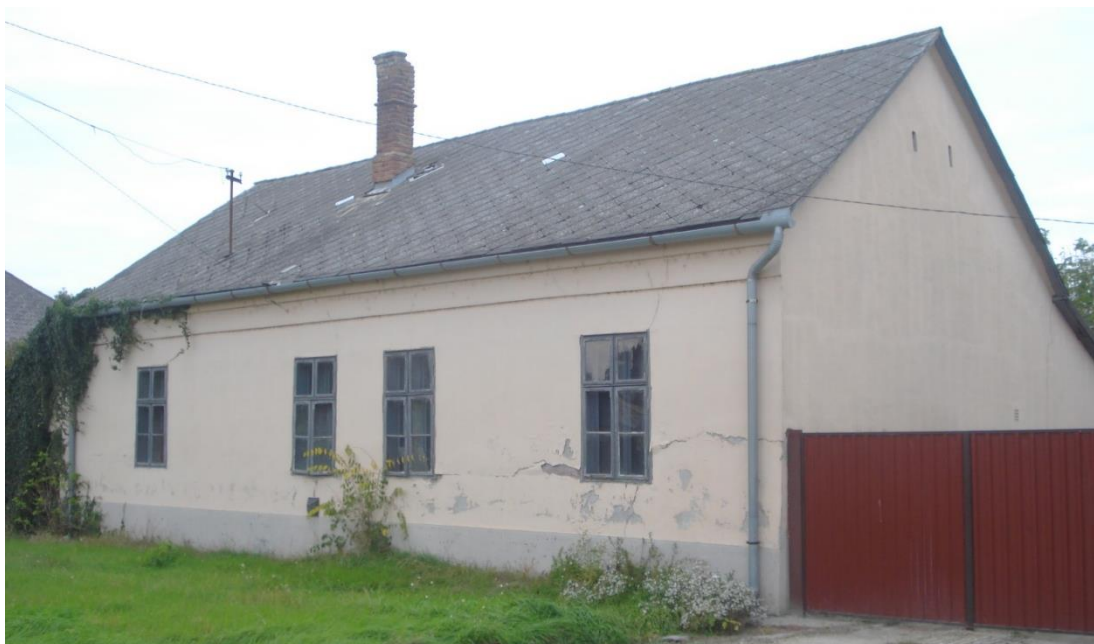
**26. Széchenyi utca 6. hrsz 292 Polgári jellegű lakóház, épült a XX. század elején.**

Indoklás: Utcával párhuzamos tömegű, vakolt falú lakóház. Egyszerű díszét a lábázat és a párkány mező kiléptetése adja. Négy eredeti ablaka megmaradt. Helyben készült rombuszalakzatú vékony betoncsereppel fedett.

Javaslat: Felvizesedését kezelni szükséges. Az épület állékonynak látszik, ám ha bontása és újjáépítése elkerülhetetlen, kubatúrája akkor is megtartandó.

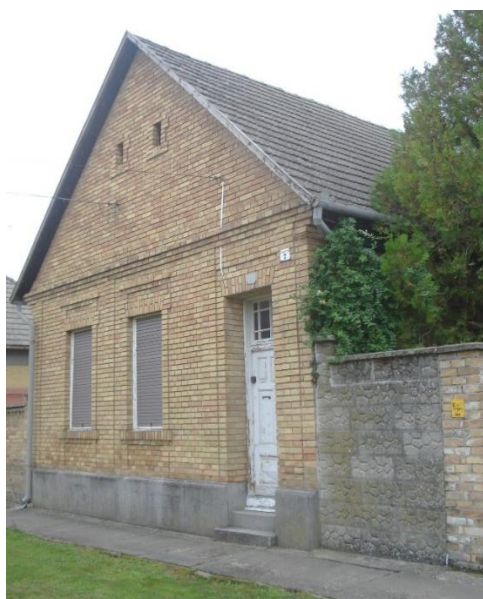
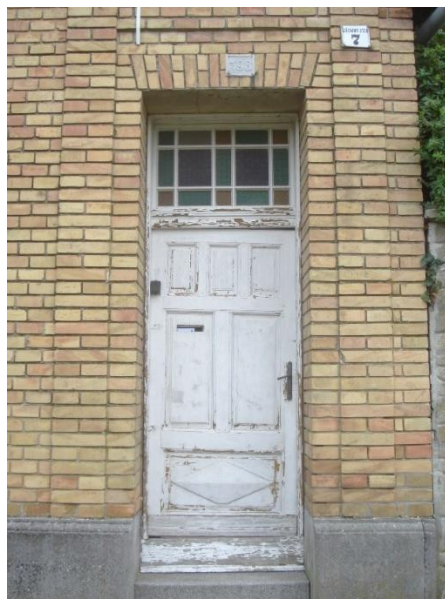
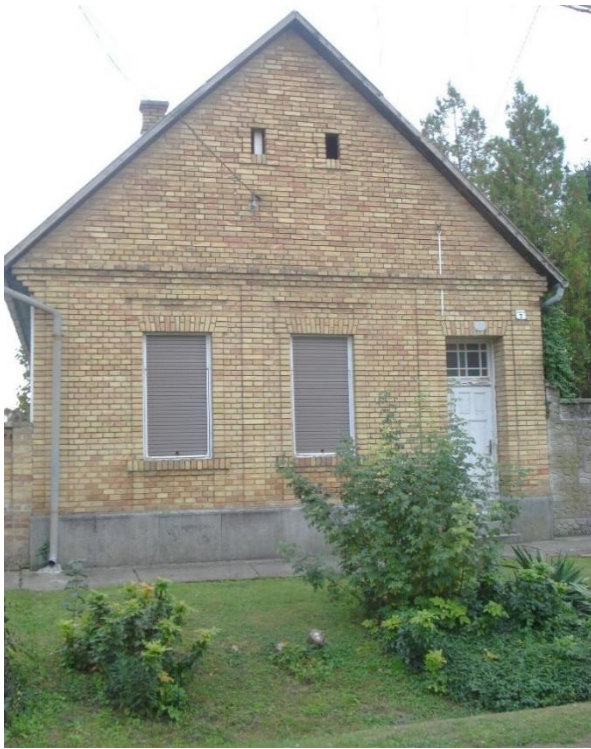
**27. Széchenyi utca 7. hrsz.: 203/1 Módosgazda-ház, épült a XX. század első harmadában.**

**Indoklás:** Szimmetrikus nyeregtetős, oromfalas, tornácos gazdaház. Főhomlokzatán jó állapotban megmaradt a fagyálló téglaburkolat. A téglarakás technikával osztópárkányt alakítottak ki, az alsó mezőt lizénákkal három részre tagolták a két ablak és a tornácajtó számára. Utóbbi jelenleg is bejáratként szolgál, ami már ritkán fordul elő. Eredetiek az ablakok és a tornácajtó, a színezésüket az eredeti árnyalat megkutatásával érdemes megválasztani. A fedés kiselemes, valószínűleg helyben készült vékony betoncserép.

**Javaslat:** Az eredeti állapot megkutatásával a korhű színalkalmazást érdemes visszaállítani.

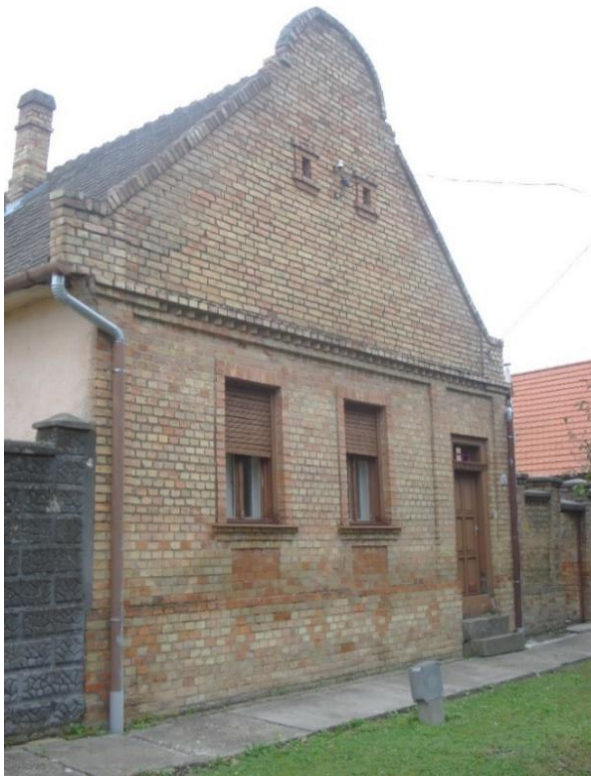
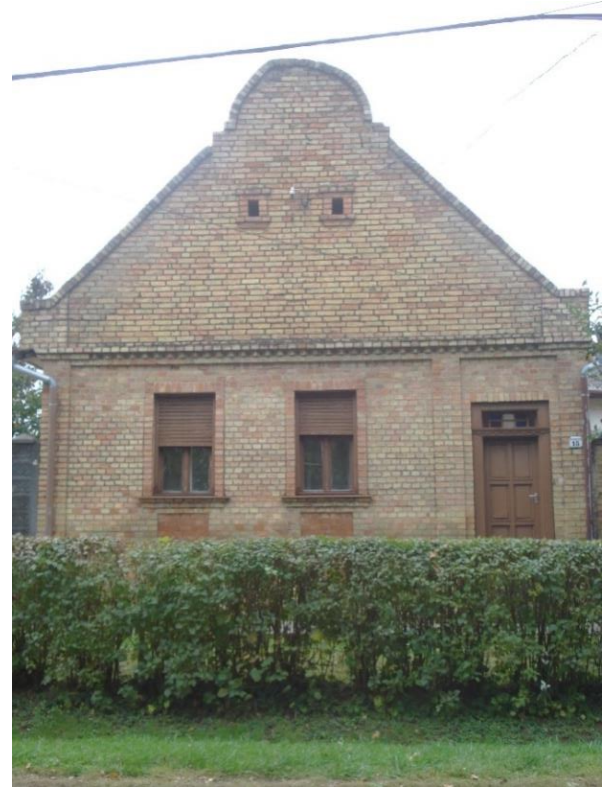
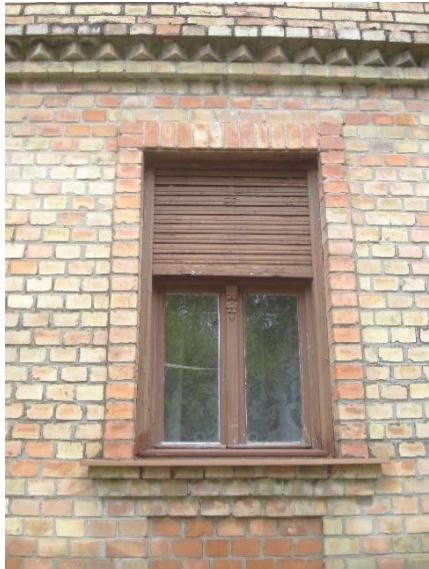
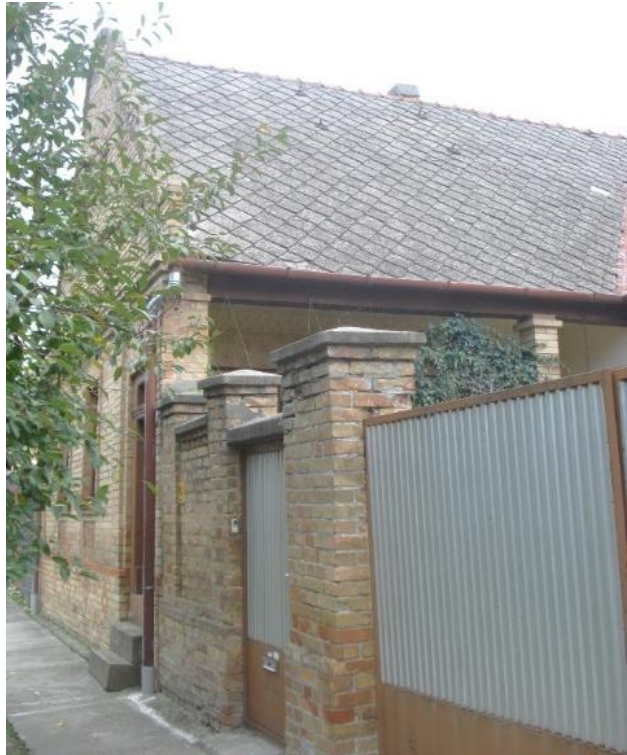
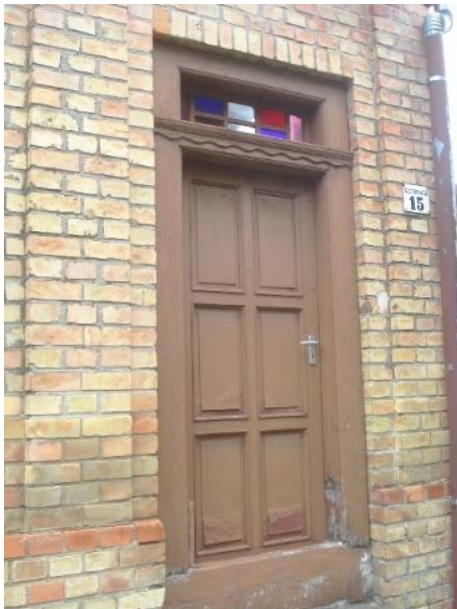
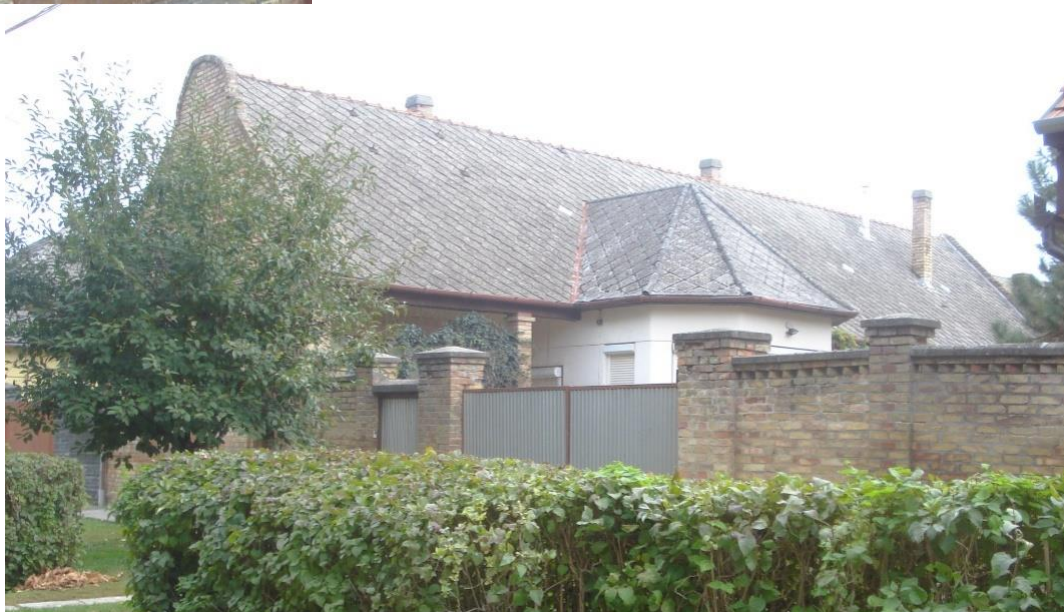
**28. Széchenyi utca 15. hrsz.:** 207 Módosgazda-ház, épült a XX. század első harmadában.

Indoklás: Utcára néző oromfalas, szimmetrikus nyeregtetős, oldaltornácos gazdaház, utólag középszárnyal bővítették. A téglahomlokzat szépen megmaradt, a redőnyt megfelelően építették be. Eredetiek az ablakok, a tornácajtó, valamint a kerítés. A tornácajtó és téglából kirakott előlépcsője is eredeti. Az oromzaton piros téglabetéttel díszített szellőzőnyílások találhatóak.

Javaslat: Az eredeti állapot megkutatásával az időközben átalakított nyílászárókat és a színalkalmazást érdemes visszaállítani.

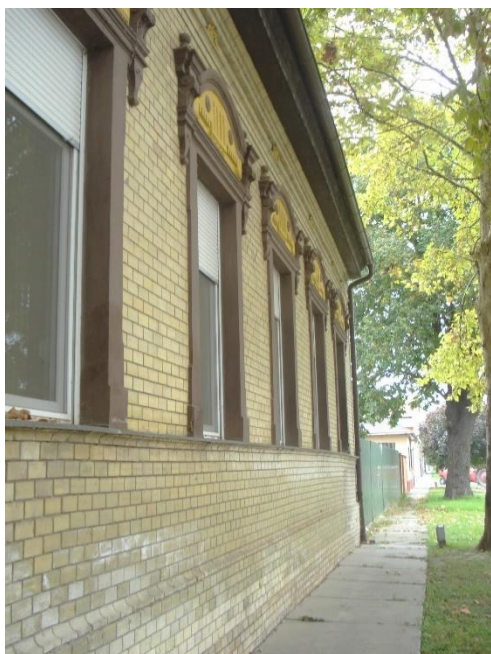
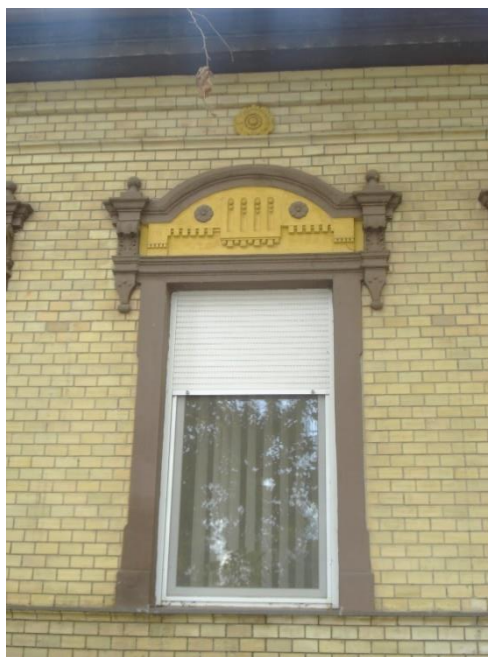
**29. Széchenyi utca 16. hrsz.:** 286 Égl ház, ma irodaház. Épült a XX. század első harmadában.

Indoklás: Utcával párhuzamos nyeregtető fedi a Széchenyi utcára öt ablakkal néző fő épületszárnyat. A téglaburkolatban az ablakok alatt párkány fut végig, idomtégla-sorokkal díszített a felső párkány. Az ablakok köré vakolatdíszeket helyeztek, fönt íves lezárással, virág- és geometrikus mintákkal. A színezés előzményeit megkutatva az eredeti árnyalatok alkalmazása ajánlott. A tetőfedést újra cserélték, amely színében harmonizál az épülettel, de a formája (mediterrán jellegű cserép) idegen. A fehér redőny és ablakfestés sem szerencsés választás, a fa színárnyalatai megfelelőbbek volnának. A cég hirdetőtábláját cégre javasolt lecserélni. Kezelní kell az enyhe felvizesedést.

Javaslat: Az eredeti állapot megkutatásával az időközben átalakított nyílászárókat és a színelkalmazást érdemes visszaállítani.

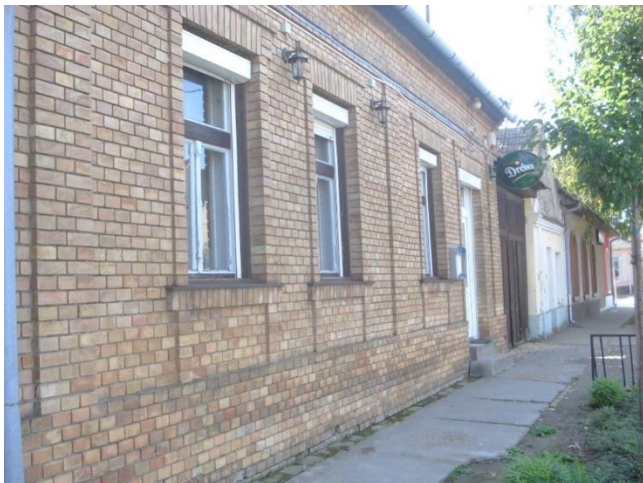
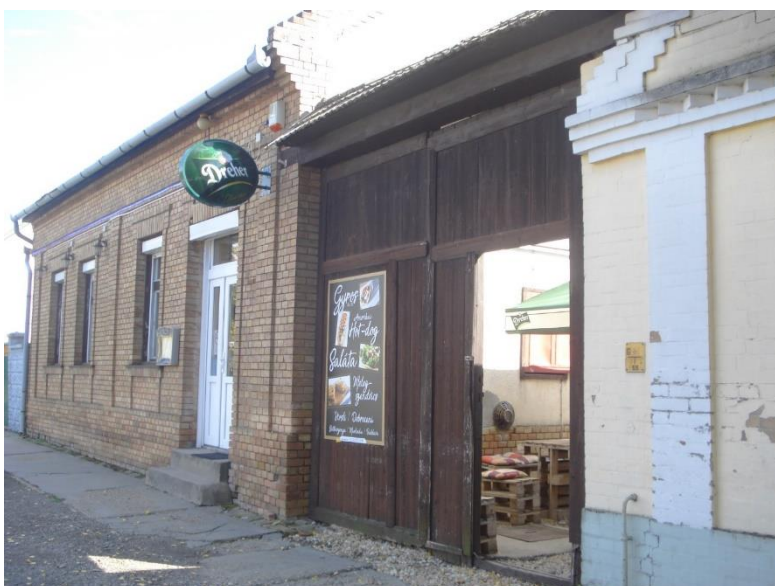
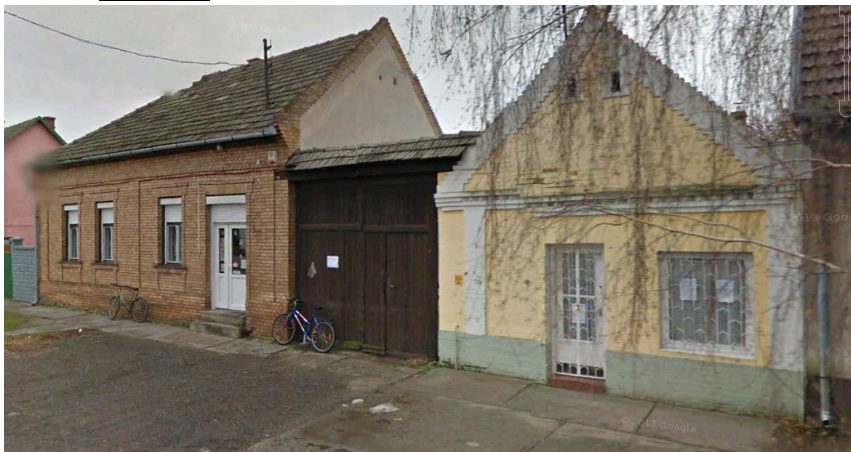
**30. Széchenyi utca 41. hrsz 226 Vendéglő, eredetileg Széligmann Dávid fűszerüzlete és Szurma János magánhentes üzlete.**

Indoklás: Két épület áll a telken egymástól fedeles nagykapuval elválasztva, egyik téglaborítású, utcával párhuzamos nyeregtetős épület, a másik – a hentesüzlet rész, eredetileg melléképület – az utcára oromfallyal néz. Utóbbi épület is téglahomlokzatú, melyet lefestettek, ezzel megszűnni látszik a két épület szoros kapcsolata.

A történeti és építészeti értékek védelme szükségessé teszi az oromfalas épület natúr téglahomlokzatának visszaállítását, a vendéglő épület redőnytokjainak eltávolítását, a kapuzat felújítását. A vendéglő ajtaja visszaállítható az eredeti ablakra (pl. udvari bejárat nyitása esetén).

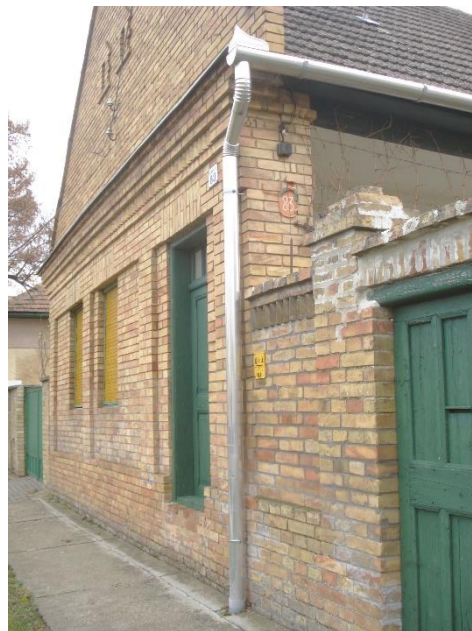
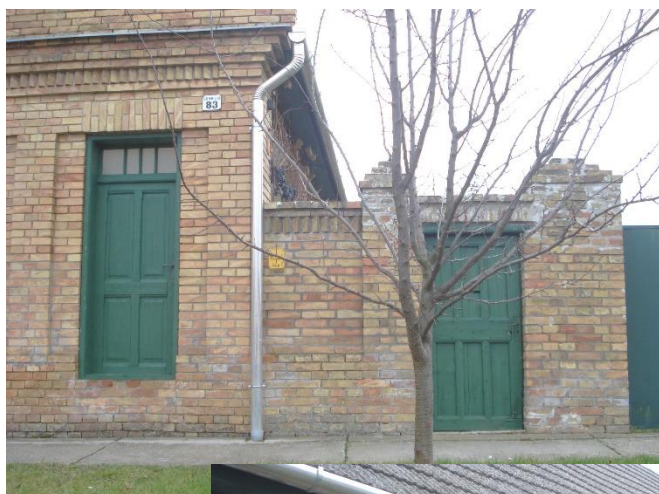
Védettség: egész épület és kerítés

Indoklás: Utcára néző, csúcsosan záródó oromfalas, oldaltornácos épület. Az utcai homlokzat burkolótéglával díszesen kirakott, két ablak és tornácajtó található rajta, az előlépcsőt megszüntették. Az épülethez illeszkedő kerítés azonos korú és kialakítású. A szürkés cserépfedés is eredetinek látszik.

Javaslat: Az állapot megőrzése.

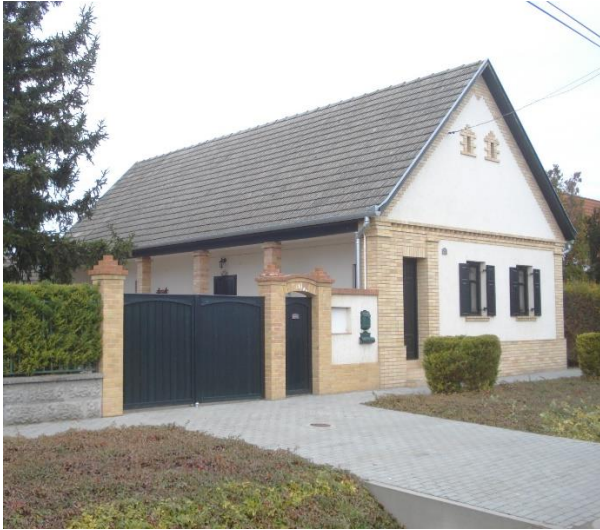
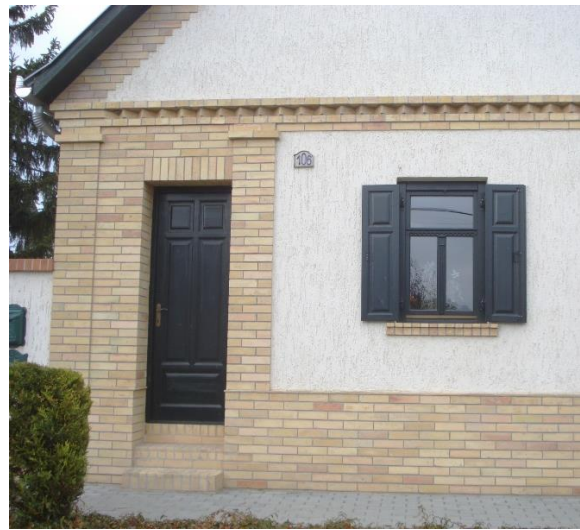
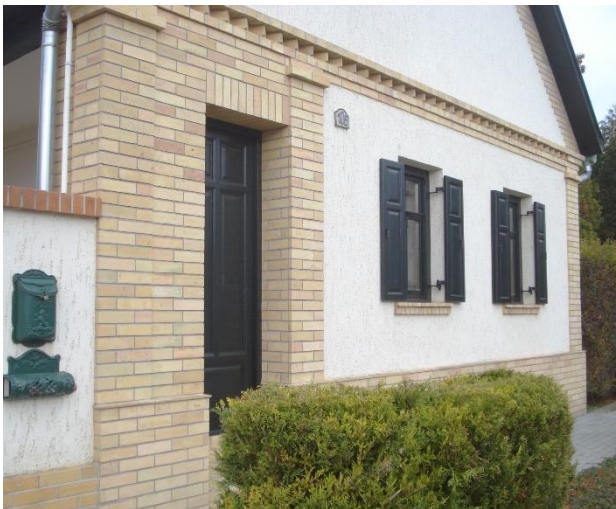
**32. Széchenyi utca 106.** hrsz.: 791 Lakóépület, volt gazdaház, épült a XX. század első harmadában.

Védettség: egész épület és kerítés

Indoklás: Oldalhatáron álló nyeregtetős, oldaltornácos épület, utcai homlokzata fehér vakolatú, melyet a felújításkor natúr téglaburkolattal keretoztek és díszítettek a tornác-mezőben, a lábazon, az osztópárkányon, a tetősík mentén és szellőzőnyílások körül. A tornác téglapilléres. A kerítés is téglából épült, a házhoz illeszkedő. A fedést lecserélték, az új héjalás harmonizál az épülettel. A felújítás példaértékű.

Javaslat: Az állapot megtartása.
